Tutkimusraportti

SHELL ÄHTÄRI

OSTOLANTIE, ÄHTÄRI

MAAPERÄN PILAANTUNEISUUS- TUTKIMUS

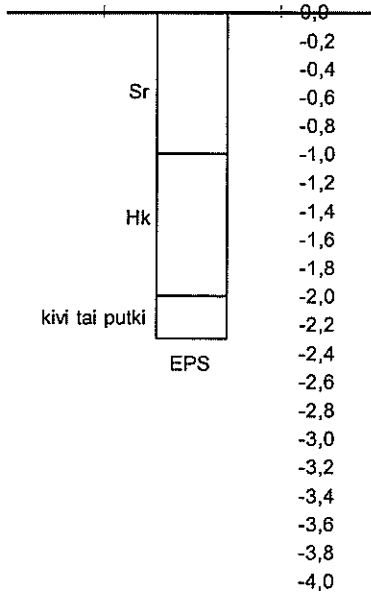
P4

ei hajua

Dieselmittarin alueella on
muutaman vuoden vanha
asfaltti (v. 2010)

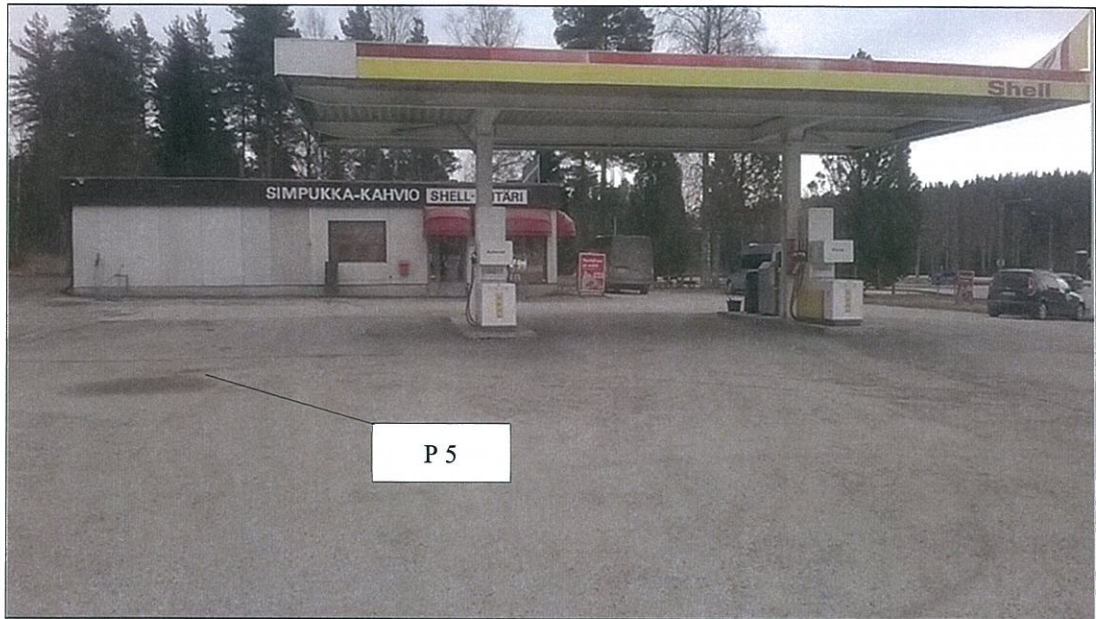
Kuva 1. Aseman mittarikenttä. Piste P5 näkyy kuvassa.

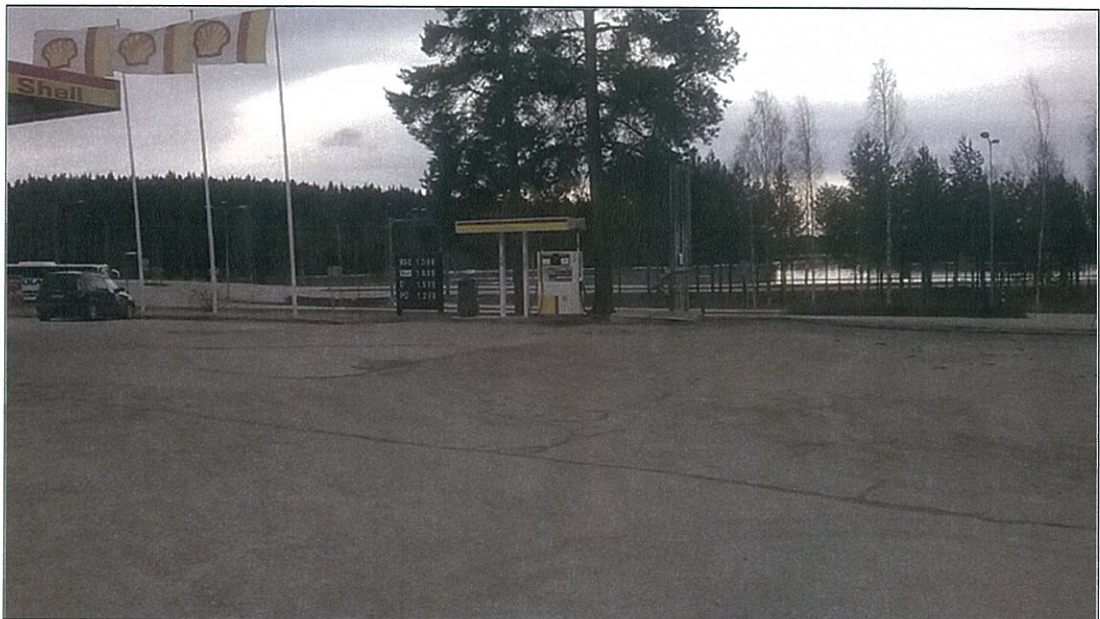
Kuva 2. Erillinen polttoöljy/diesel mittari.

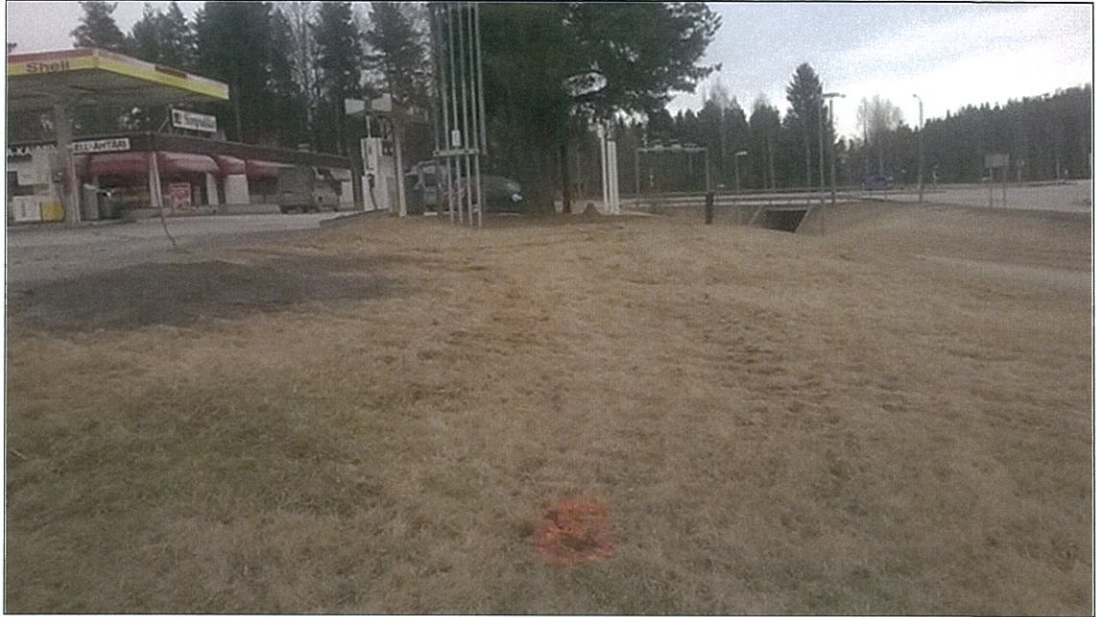
Kuva 3. Säiliöalue sijaitsi osittain nurmikkoalueella.
