# TUOMARNIEMEN METSÄKOULU

RAKENNUSHISTORIASELVITYS, ALUE- JA RAKENNUSINVENTOINNIT

Hanna Kangas 2026

TUOMARNIEMEN ALUEINVENTOINTI

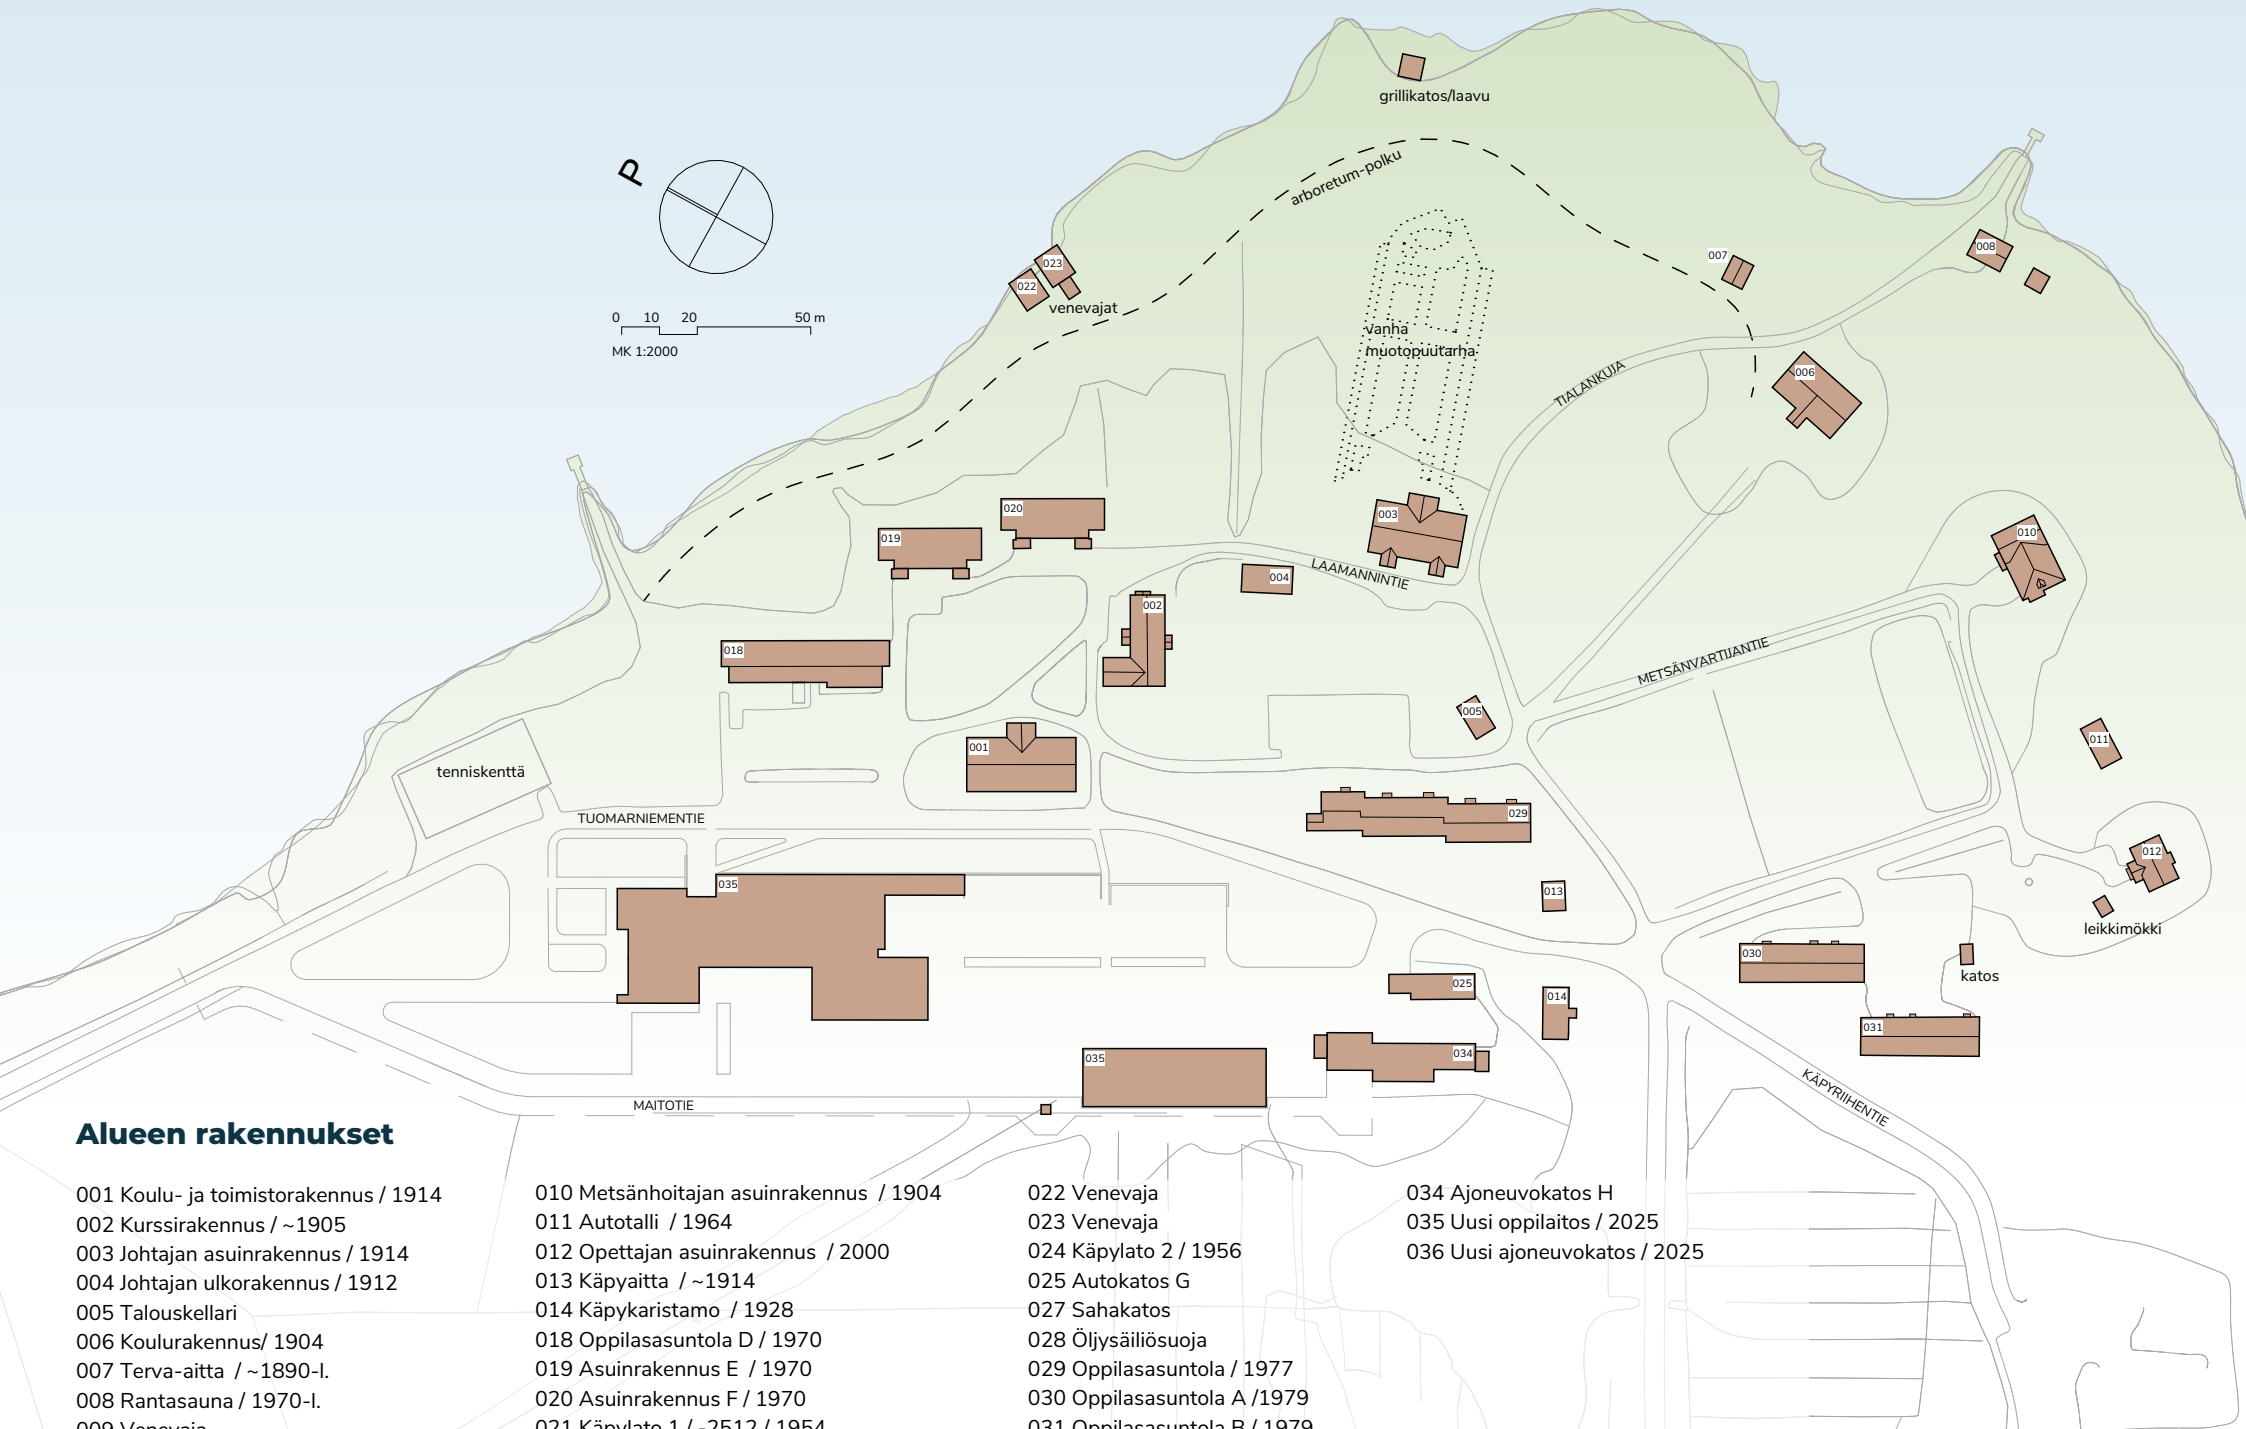
Kuva seuraavalla sivulla: Aluekartta Tuomarniemen kekeiseltä alueelta, johon on merkitty ja luetteloitu nykyinen rakennuskanta lukuun ottamatta alueen eteläosassa sijaitsevaa huoltoaluetta. (kartta: UKI Arkkitehdit Oy, Meri-Tuuli Hietala 2025)

001 Koulu- ja toimistorakennus / 1914  
002 Kurssirakennus / ~1905  
003 Johtajan asuinrakennus / 1914  
004 Johtajan ulkorakennus / 1912  
005 Talouskellari  
006 Koulurakennus/ 1904  
007 Terva-aitta / ~1890-l.  
008 Rantasauna / 1970-l.  
009 Venevaja

010 Metsänhoitajan asuinrakennus / 1904  
011 Autotalli / 1964  
012 Opettajan asuinrakennus / 2000  
013 Käpyaitta / ~1914  
014 Käpykaristamo / 1928  
018 Oppilasasuntola D / 1970  
019 Asuinrakennus E / 1970  
020 Asuinrakennus F / 1970  
021 Käpylato 1 / -2512 / 1954

022 Venevaja  
023 Venevaja  
024 Käpylato 2 / 1956  
025 Autokatos G  
027 Sahakatos  
028 Öljysäiliösuoja  
029 Oppilasasuntola / 1977  
030 Oppilasasuntola A /1979  
031 Oppilasasuntola B / 1979

034 Ajoneuvokatos H  
035 Uusi oppilaitos / 2025  
036 Uusi ajoneuvokatos / 2025

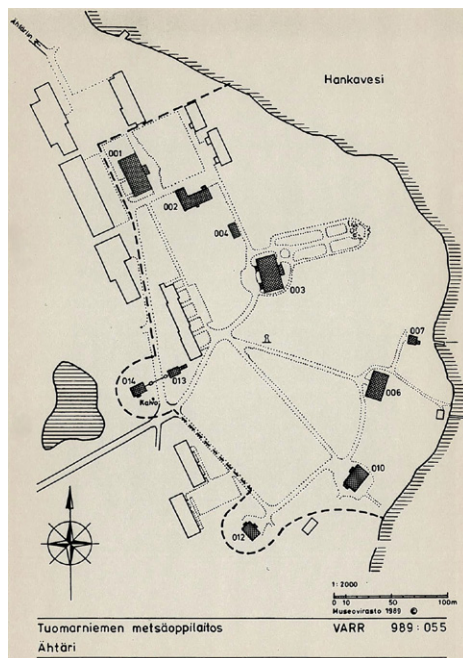
Kuva vasemmalla: Suojelupäätöksen karttaliite, johon suojeltavat rakennukset sekä aluesuojelun raja on merkitty.

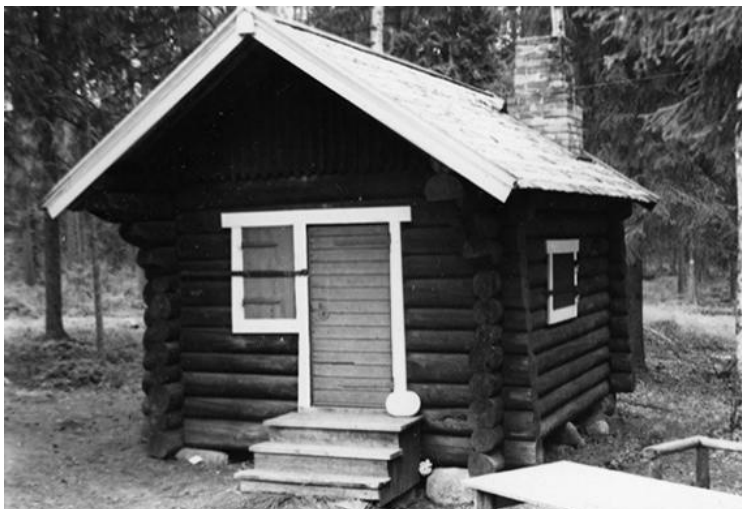
Kuva yllä: Tuomarniemen metsäopiston RKY-alueen erilliskohde Miilumaja rakennettiin 1910-luvulla koulun opettajan Erik Lönnrothin suunnitelmien mukaan koulun metsäalueelle tukikohdaksi opetustarkoituksessa poltettavien miilu- ja tervahautojen hoitamista varten. (LU, Suomen Metsäyhdistyksen kokoelma, 1949)

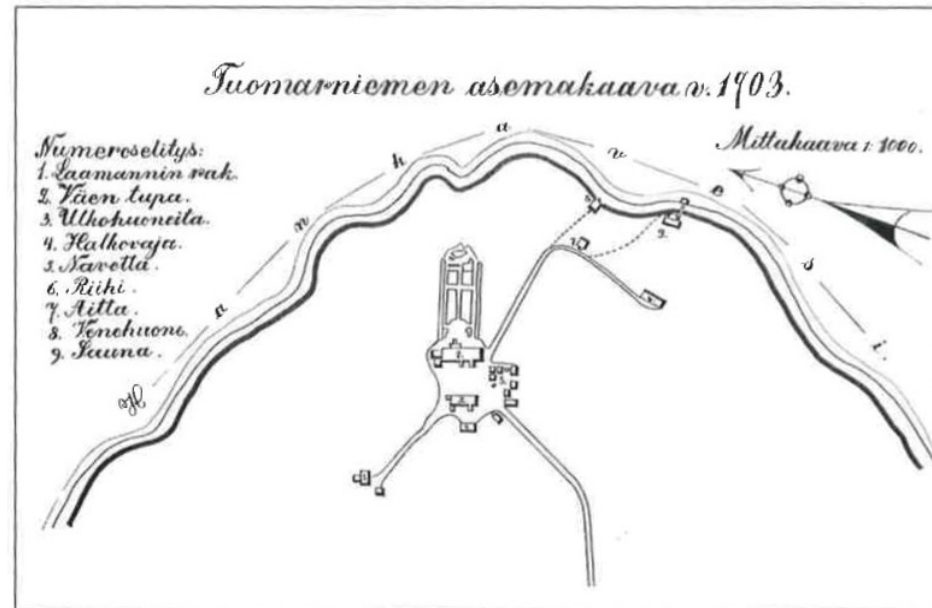
Kuva yllä: Tuomarniemen tilan asemakaavakartta vuodelta 1903. (SEDU Tuomarniemen arkisto, kuva julkaistu teoksessa "Tuomarniemi - siellä ei koskaan sada")

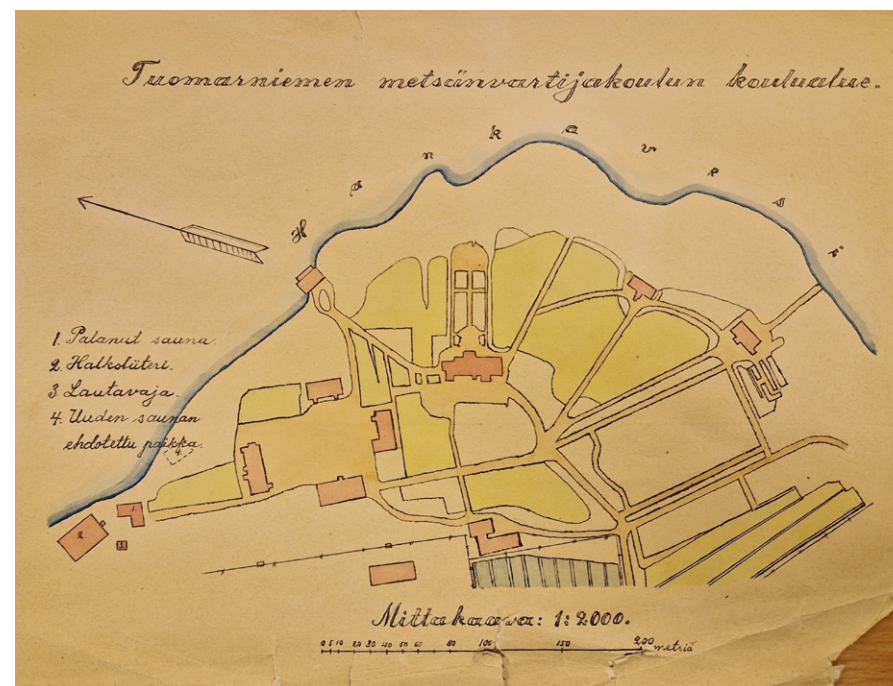
Kuva yllä: Koulun alueelta ennen vuotta 1913 laadittu asemakartta, jossa keskellä näkyy vanha päärakennus muotopuutarhoineen. Rakennus paloi vuonna 1914. (SEDU)

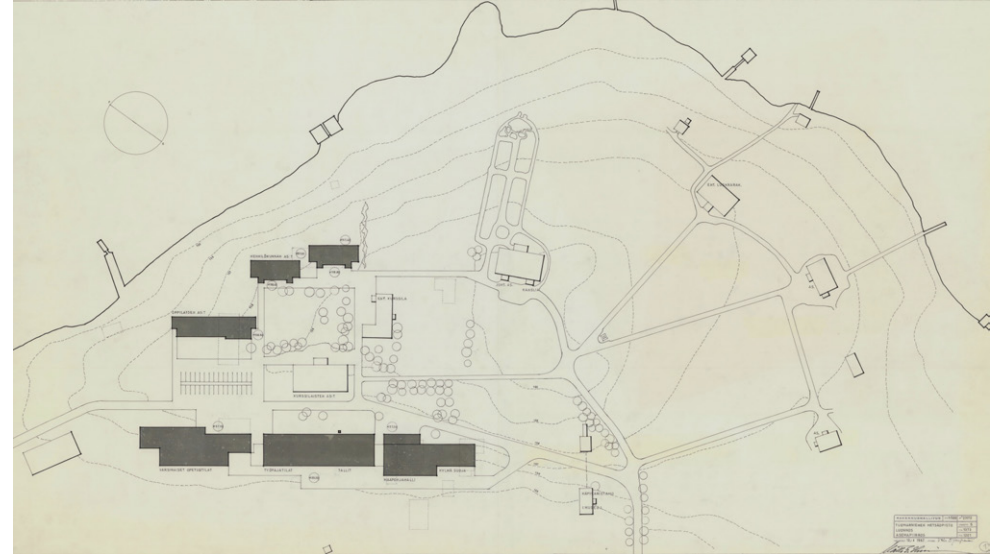
Kuva yllä: Arkkitehti Veli Ojanperän laatima asemapiirros vuodelta 1967, jossa näkyvät tulevat koulurakennukset ja asuntolat. Piirroksista on myös havaittavissa purettavien rakennusten merkinnät. (KA)  
Kuva yllä: Ilmakuva Tuomarniemen alueelta 1980-luvulta. Etualalla näkyvät vuonna 1970 valmistuneet koulurakennukset ja asuinrakennukset sekä näiden väliin jäävä samassa yhteydessä rakennettu pysäköintialue. (SEDU, ei kuvaajatietoja)

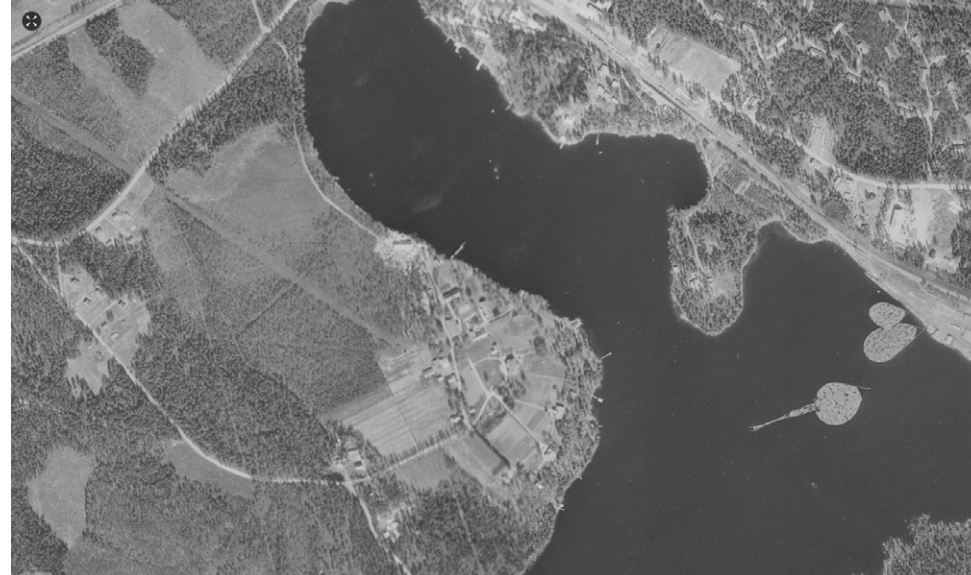
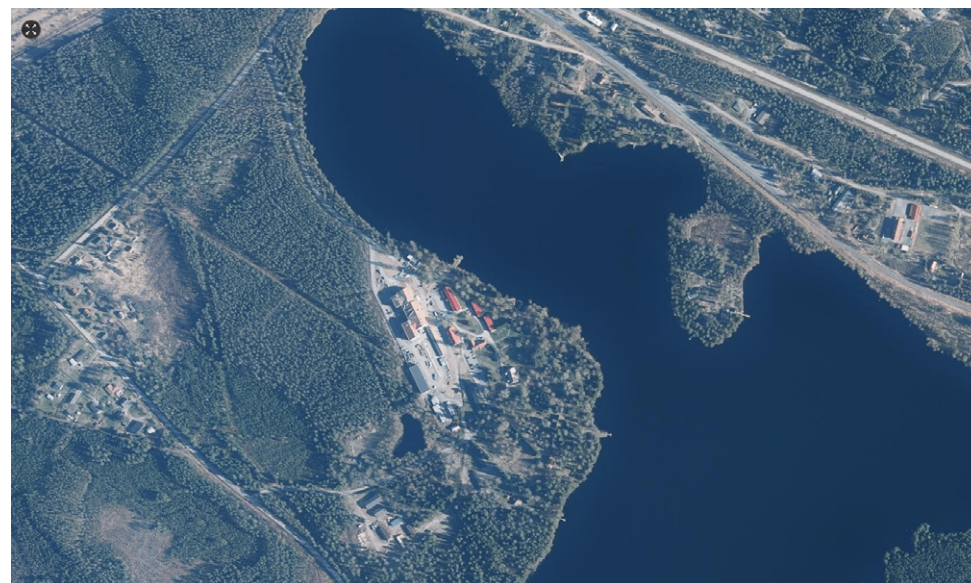
Kuvat yllä: Ilmakuvat Tuomarniemen alueelta vuosilta 1954 ja 2025 osoittavat maisemarakenteen muutoksen niemialueella laajojen peltoalueiden muuttuessa niemen länsiosassa metsäpuistoalueeksi sekä etelä- ja lounaisosassa istutetuksi talousmetsäksi (MML)

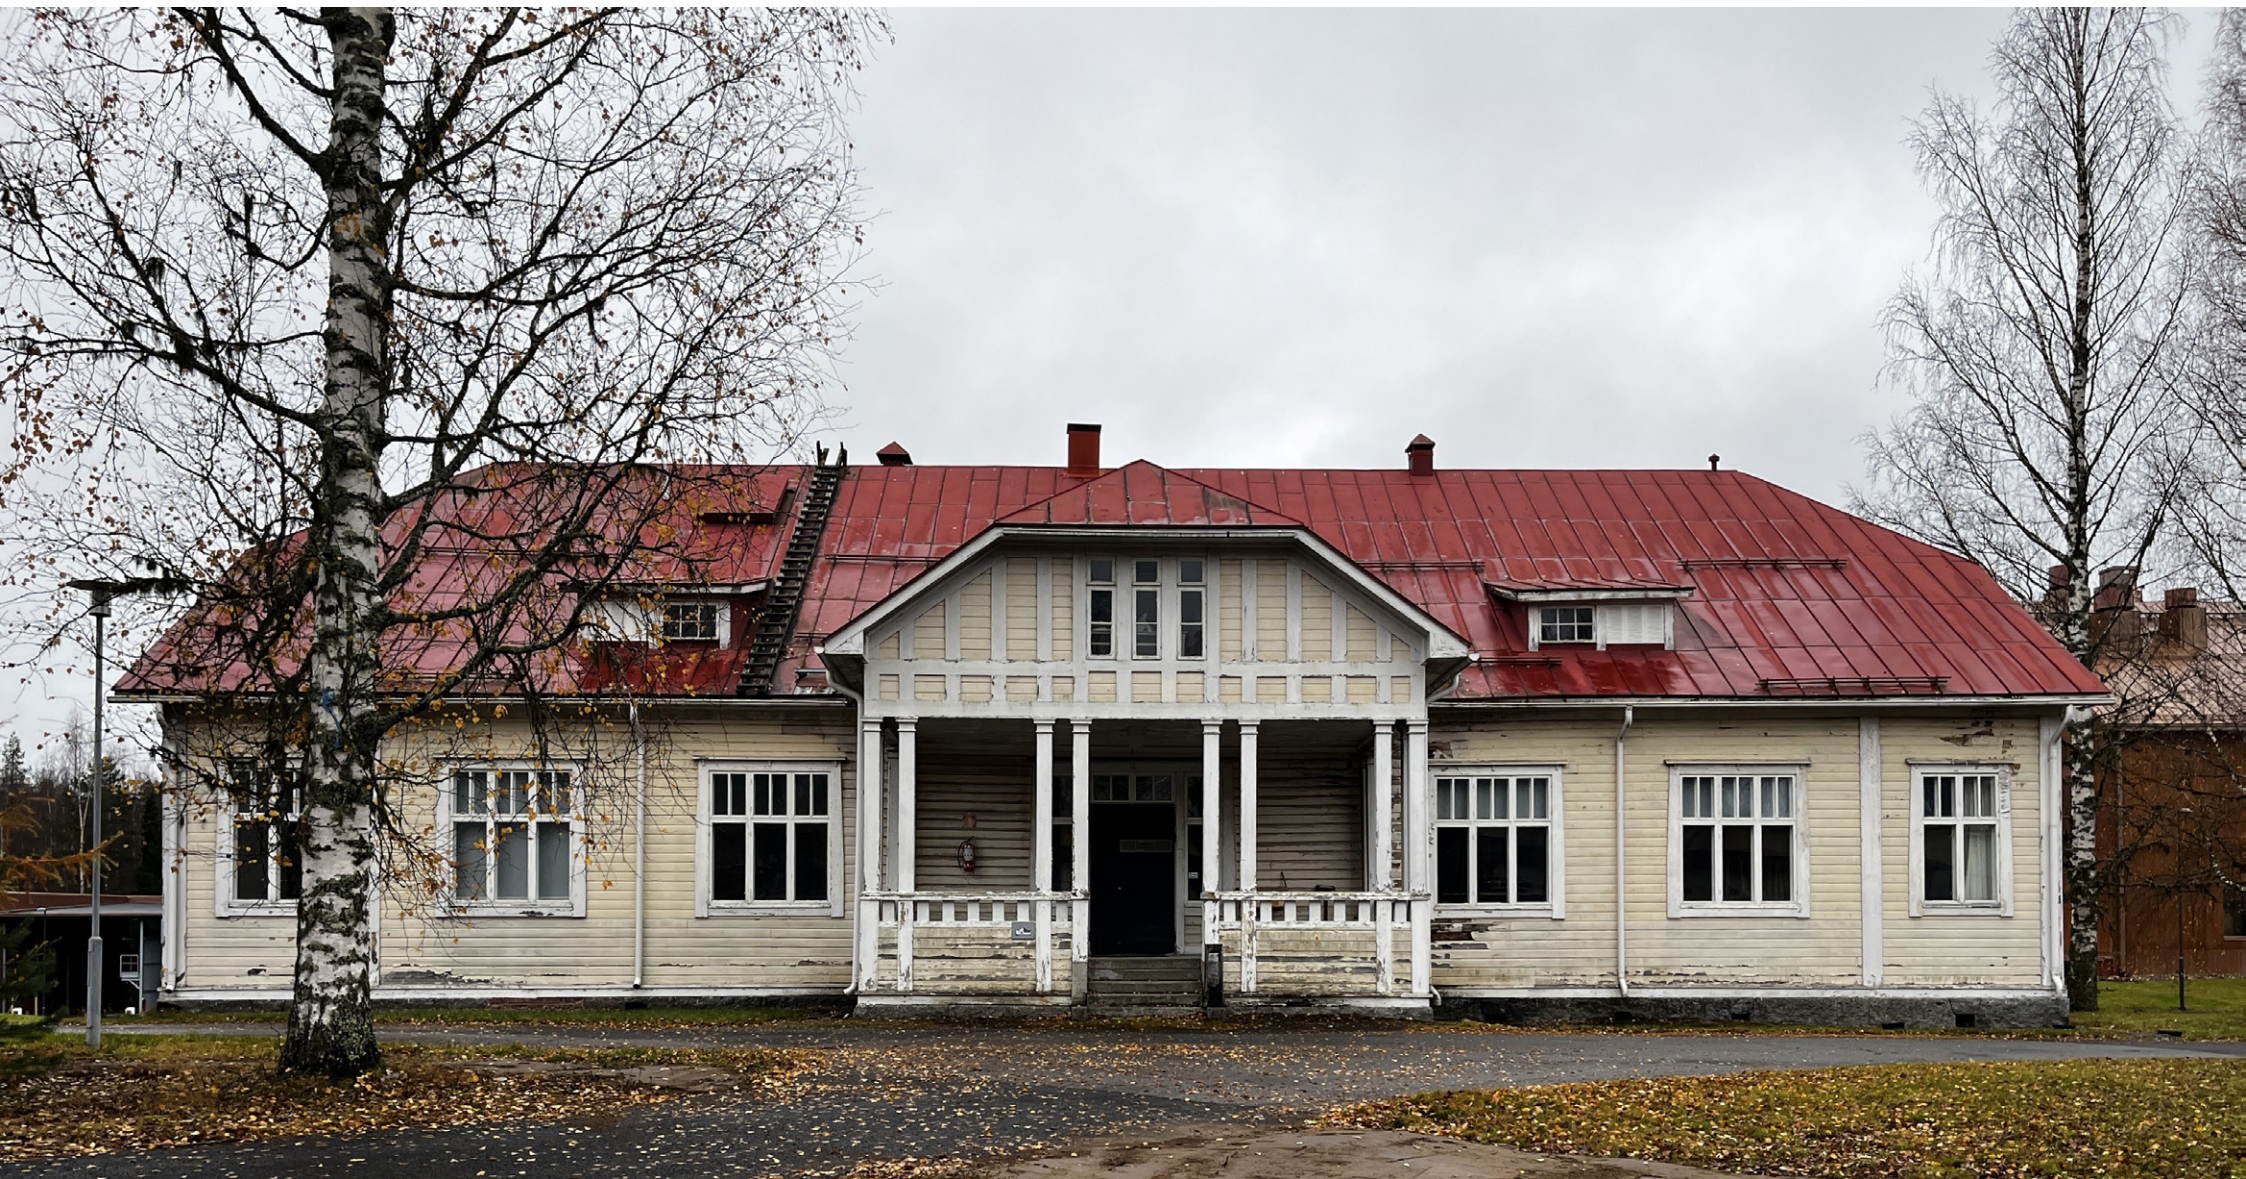
Kuva yllä: Rakennus kuvattuna pohjoisen suunnalta. Pihapiirin suuntaan avautuvaa pääjulkisivua hallitsee komea sisäänkäyntikuisti. Tuomarniementie kulkee rakennuksen takaa.

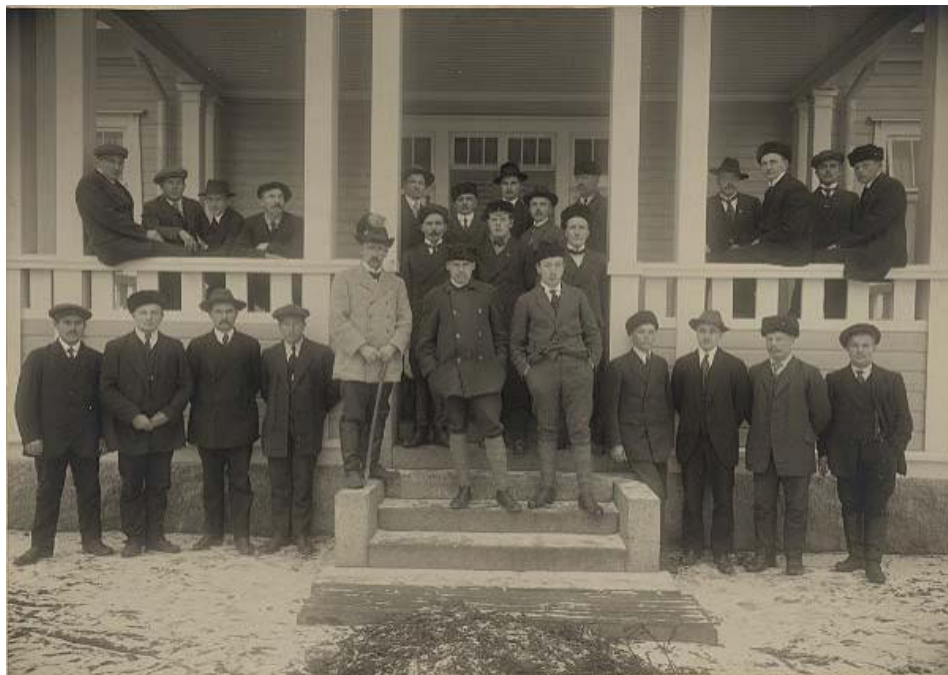
Kuvat alla: Kuvassa vuoden 1916 metsänhoitokurssilaiset oppilasrakennuksen kuistilla. Kuvassa näkyy graniittiporras kokonaisuudessaan. Portaan alimmat askelmat ovat vuosien saatossa jääneet pihan pintarakenteiden alle. (LU, kuvaaja: I Nyman)

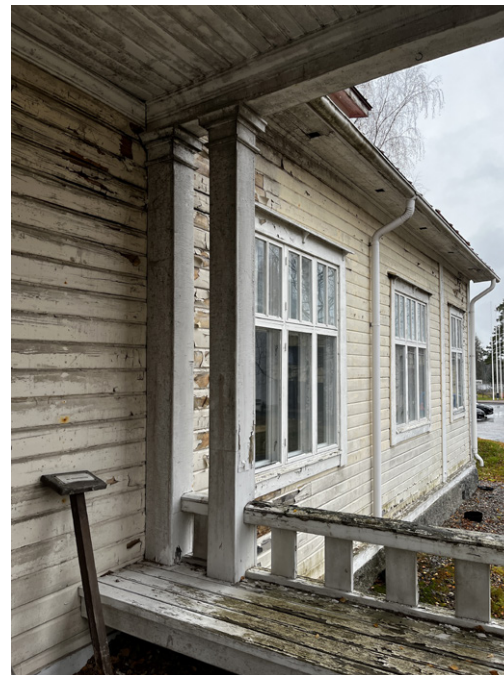
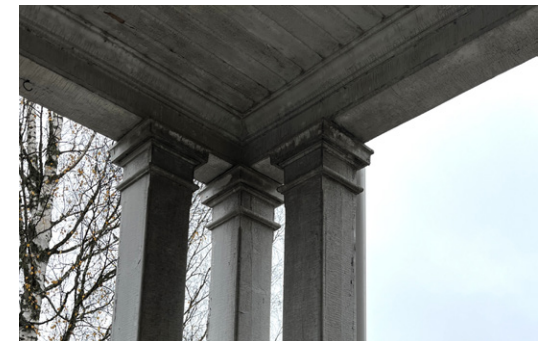
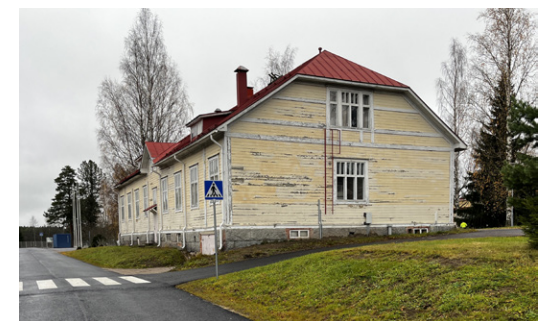
Kuvat alla: Sisäänkäyntikuistin kaide- ja pilarirakenteita. Kuistin penkkien alla ovat sijainneet säilytyslaatikot rakennuksen lukuisten tulisijojen lämmitykseen tarvittavia halkoja varten.

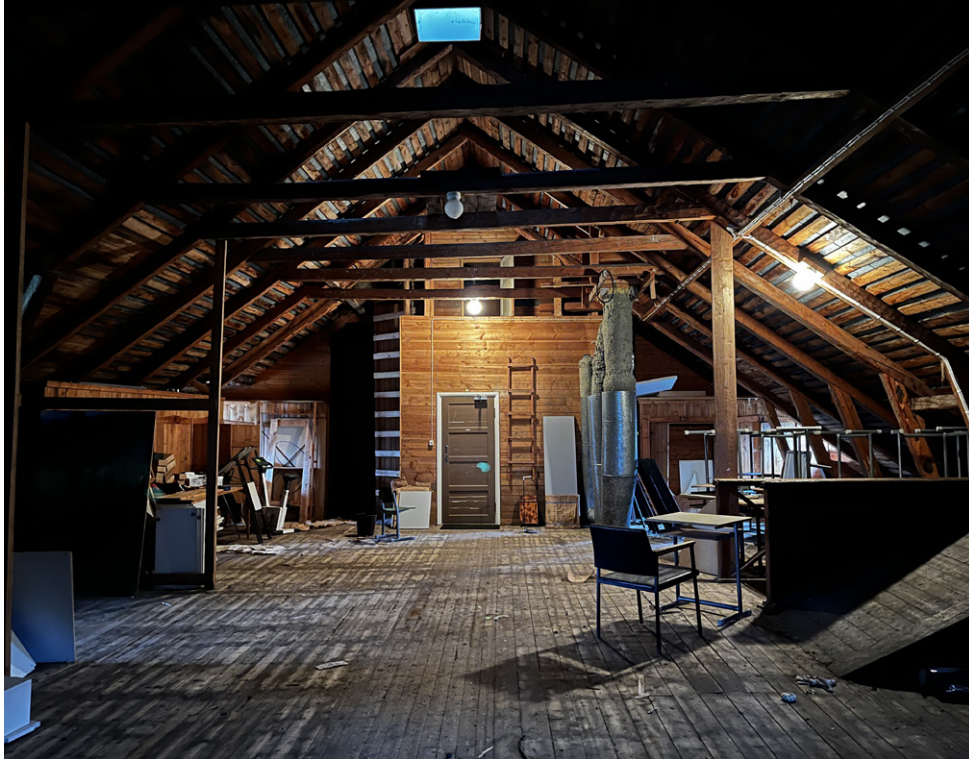
Kuva yllä: Kylmä ullakotila on säilynyt sisärakenteiltaan alkuperäisenä. Ullakon molemmissa päädyissä sijaitsevat lämpimät alunperin majoitushuoneina käytetyt tilat.

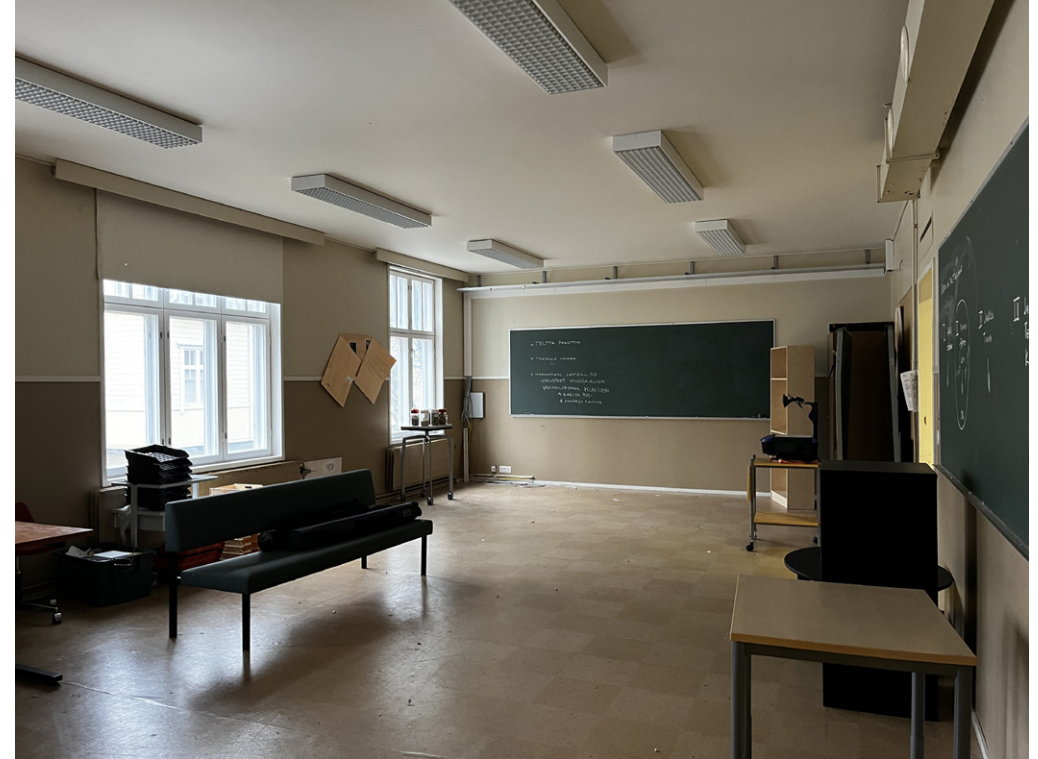
Kuvat oikealla: Pääkerroksen tilojen sisäpinnat ja ovet on uusittu sekä alkuperäiset tulisijat purettu, mutta alkuperäisen mukainen tilajako on pääpiirteissään säilynyt. Oikealla ylinä kuva rakennuksen lounaisnurralla sijaitsevasta luokahuoneesta, alla oikealla näkymä keskikäytävästä ja alla äärimmäisenä oikealla kuva toimistotilaksi muutetusta oppilasmajoitushuoneesta

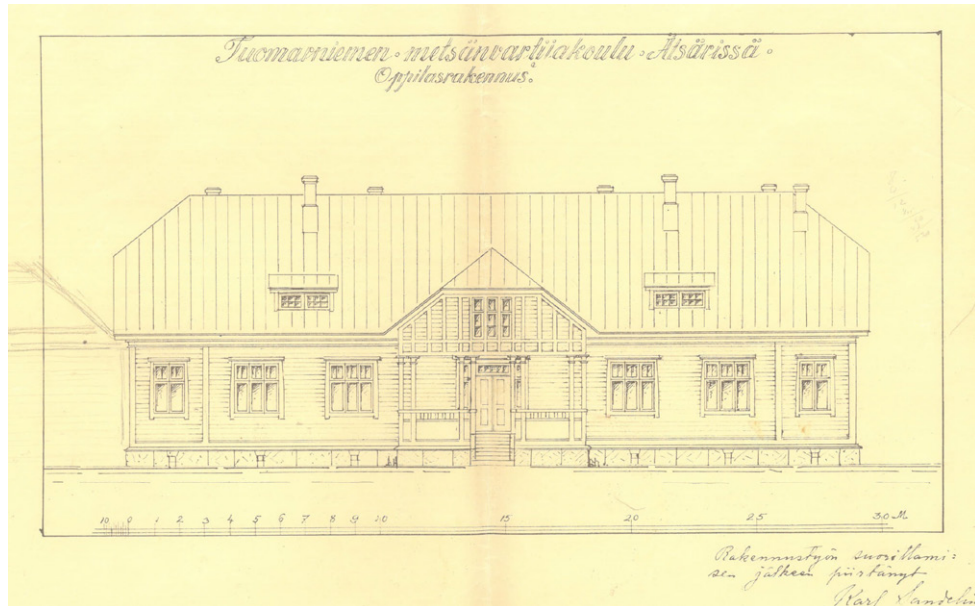
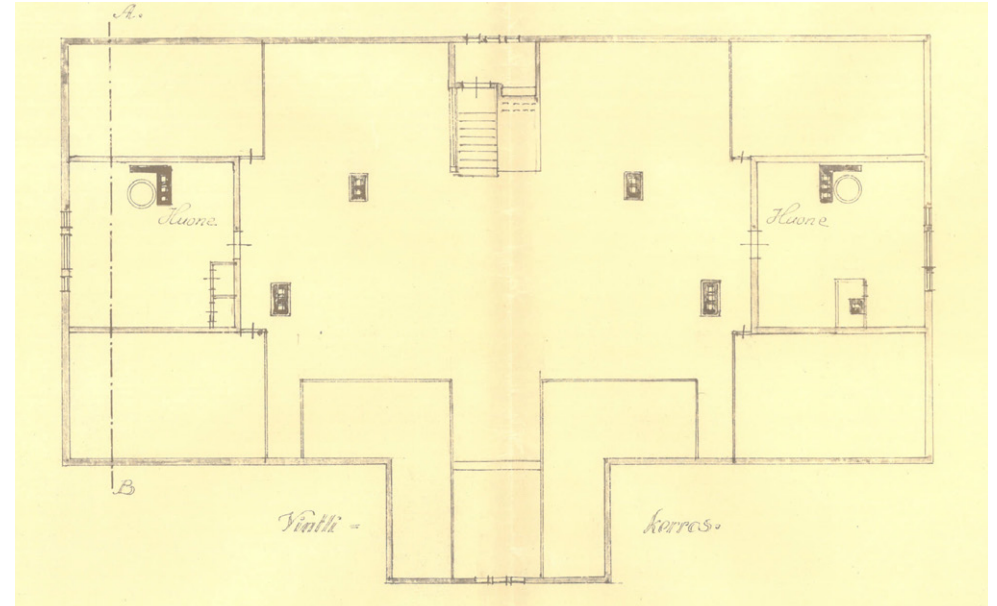
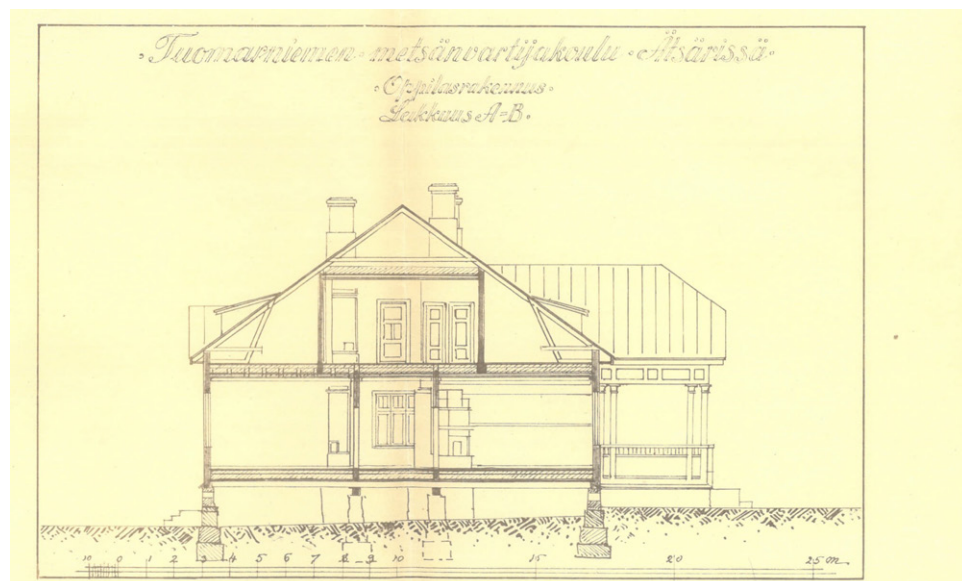
Kuvat ylinnä ja vasemmalla: Karl Sandelinin signeeraamat mittapiirustukset toteutetusta oppilasrakennuksesta, pääkerroksen pohjapiirustus ei ole säilynyt. (SEDU)

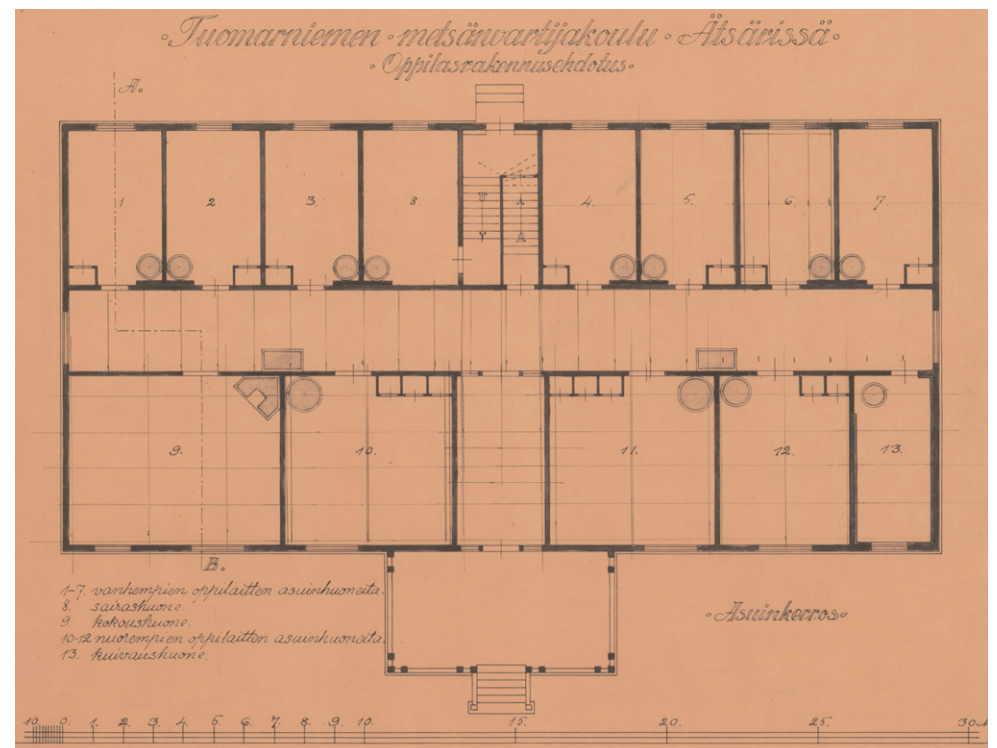
Kuva oikealla: Signeeraamaton pohjapiirros ehdotuksesta oppilasrakennuksen huonejaoksi. Pohjaluonnoksia on säilynyt useita ja osassa näistä tilaan 7 on esitetty sairashuone omalla sisäänkäynnillä rakennuksen päädyssä. (KA)

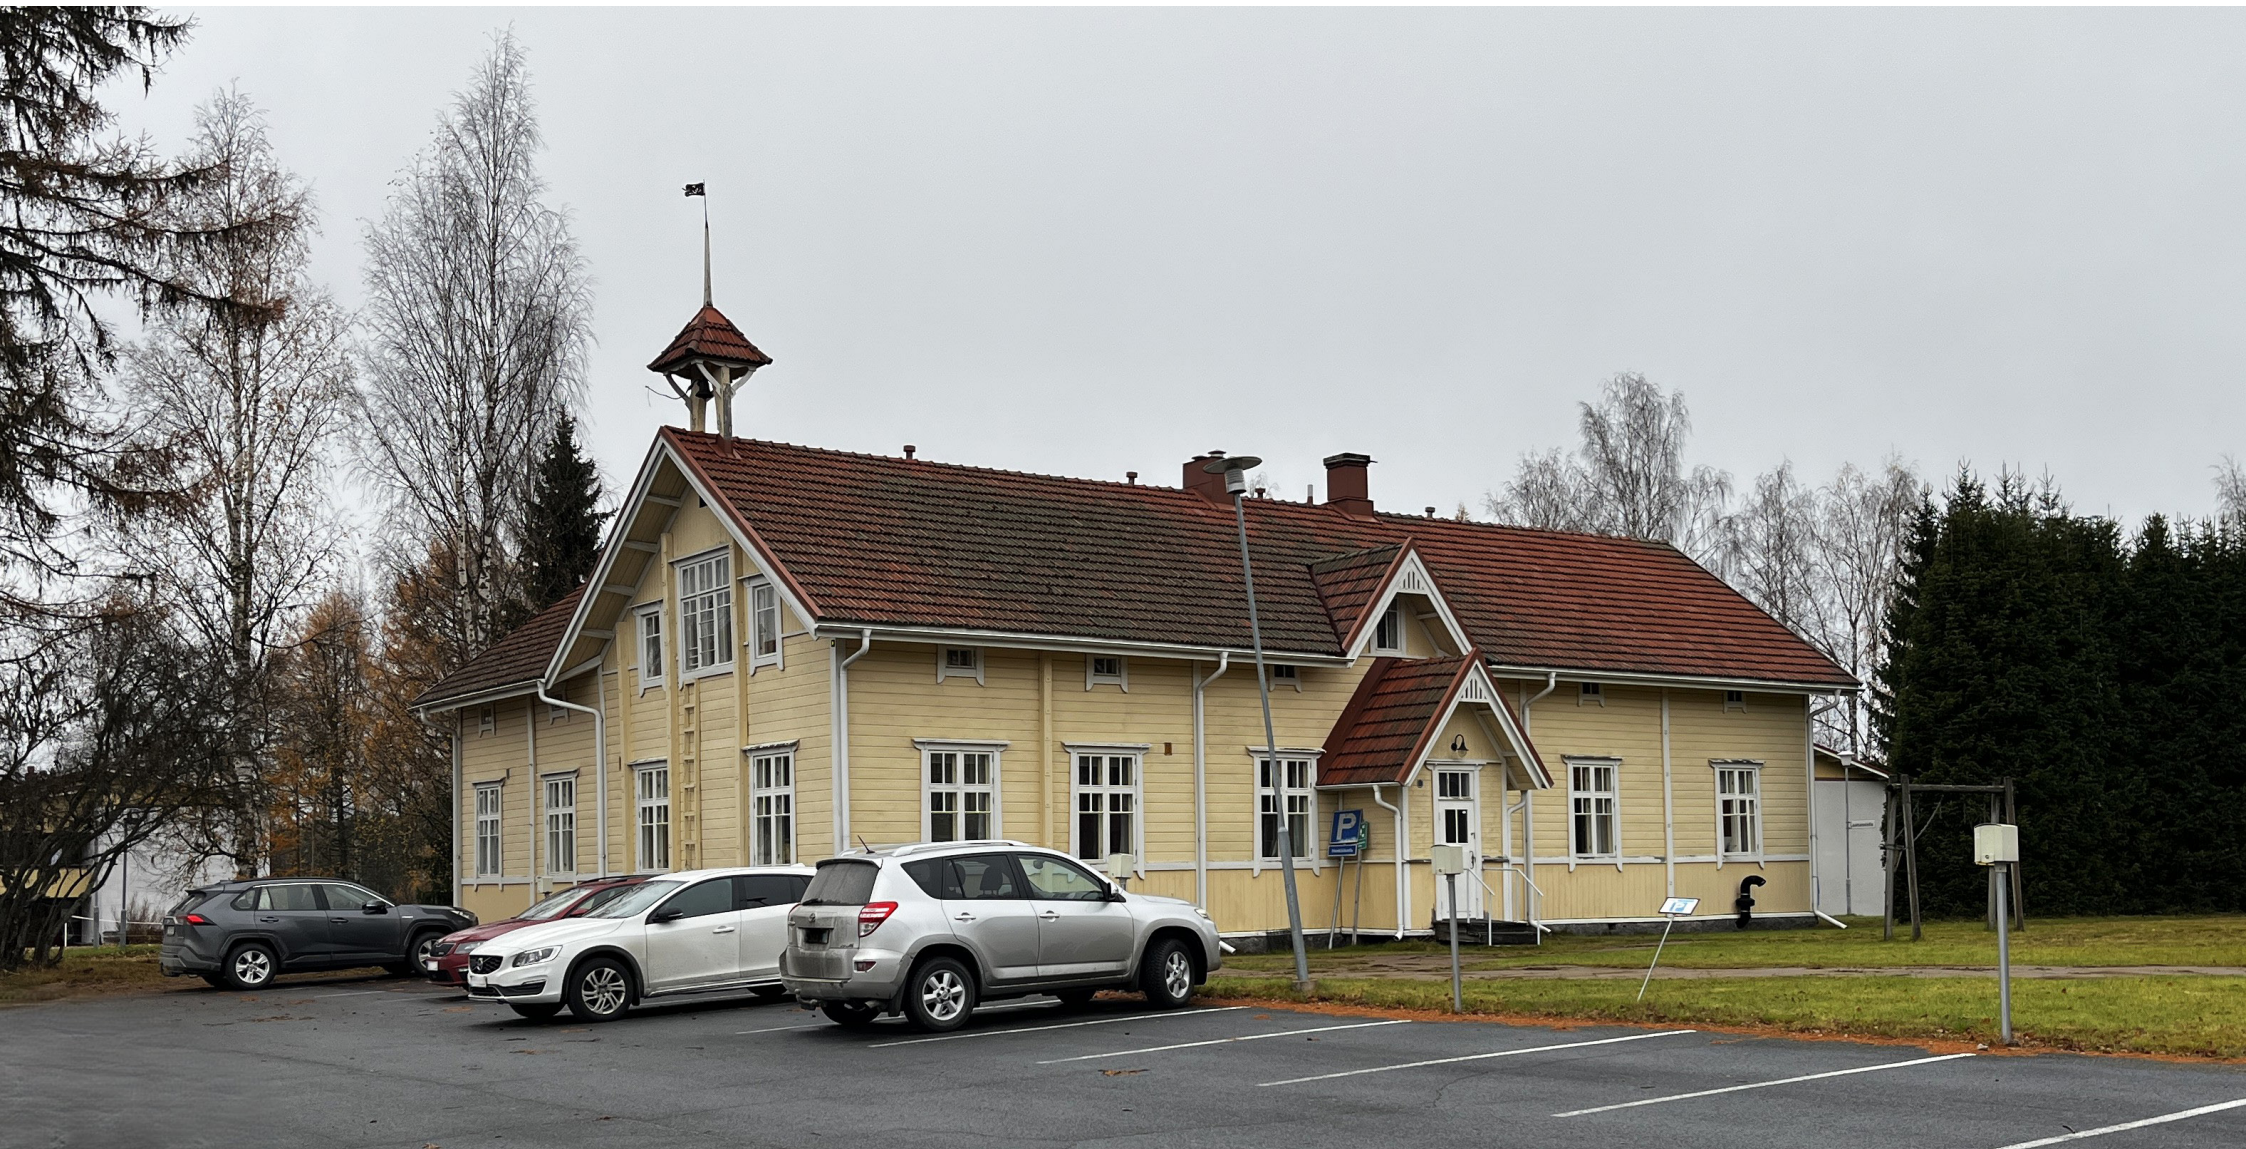
Kuva yllä: Kurssirakennus kuvattuna pihapiirin ja pääsisäänkäynnin suunnalta. Rakennusta kutsutaan usein Vellikellotaloksi katolla olevan ruokakellon mukaan. Vesikaton tiilikate on alkuperäinen.

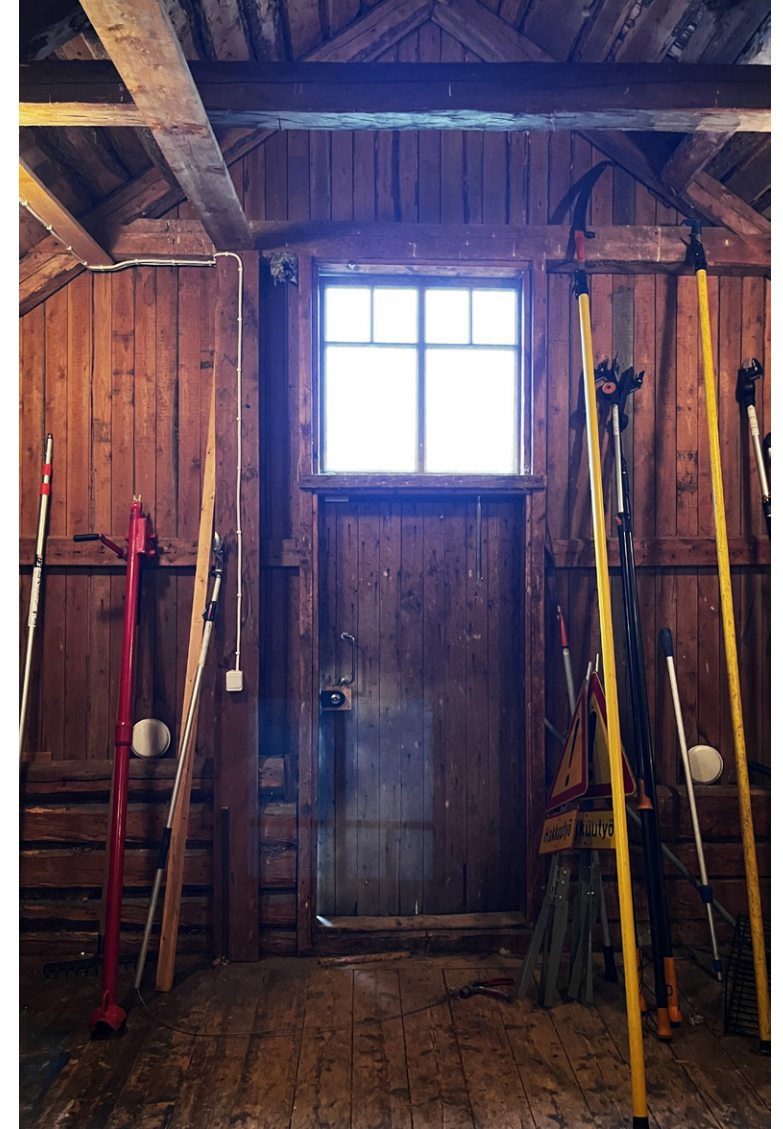
Kuva yllä oikealla: Näkymä kylmästä ullakkotilasta, joka on säilynyt sisätiloiltaan pitkälti alkuperäisenä. Rakennuksen päädyssä oleva poistumisreitti ja ovi on lisätty muutostöiden yhteydessä vuonna 2003.

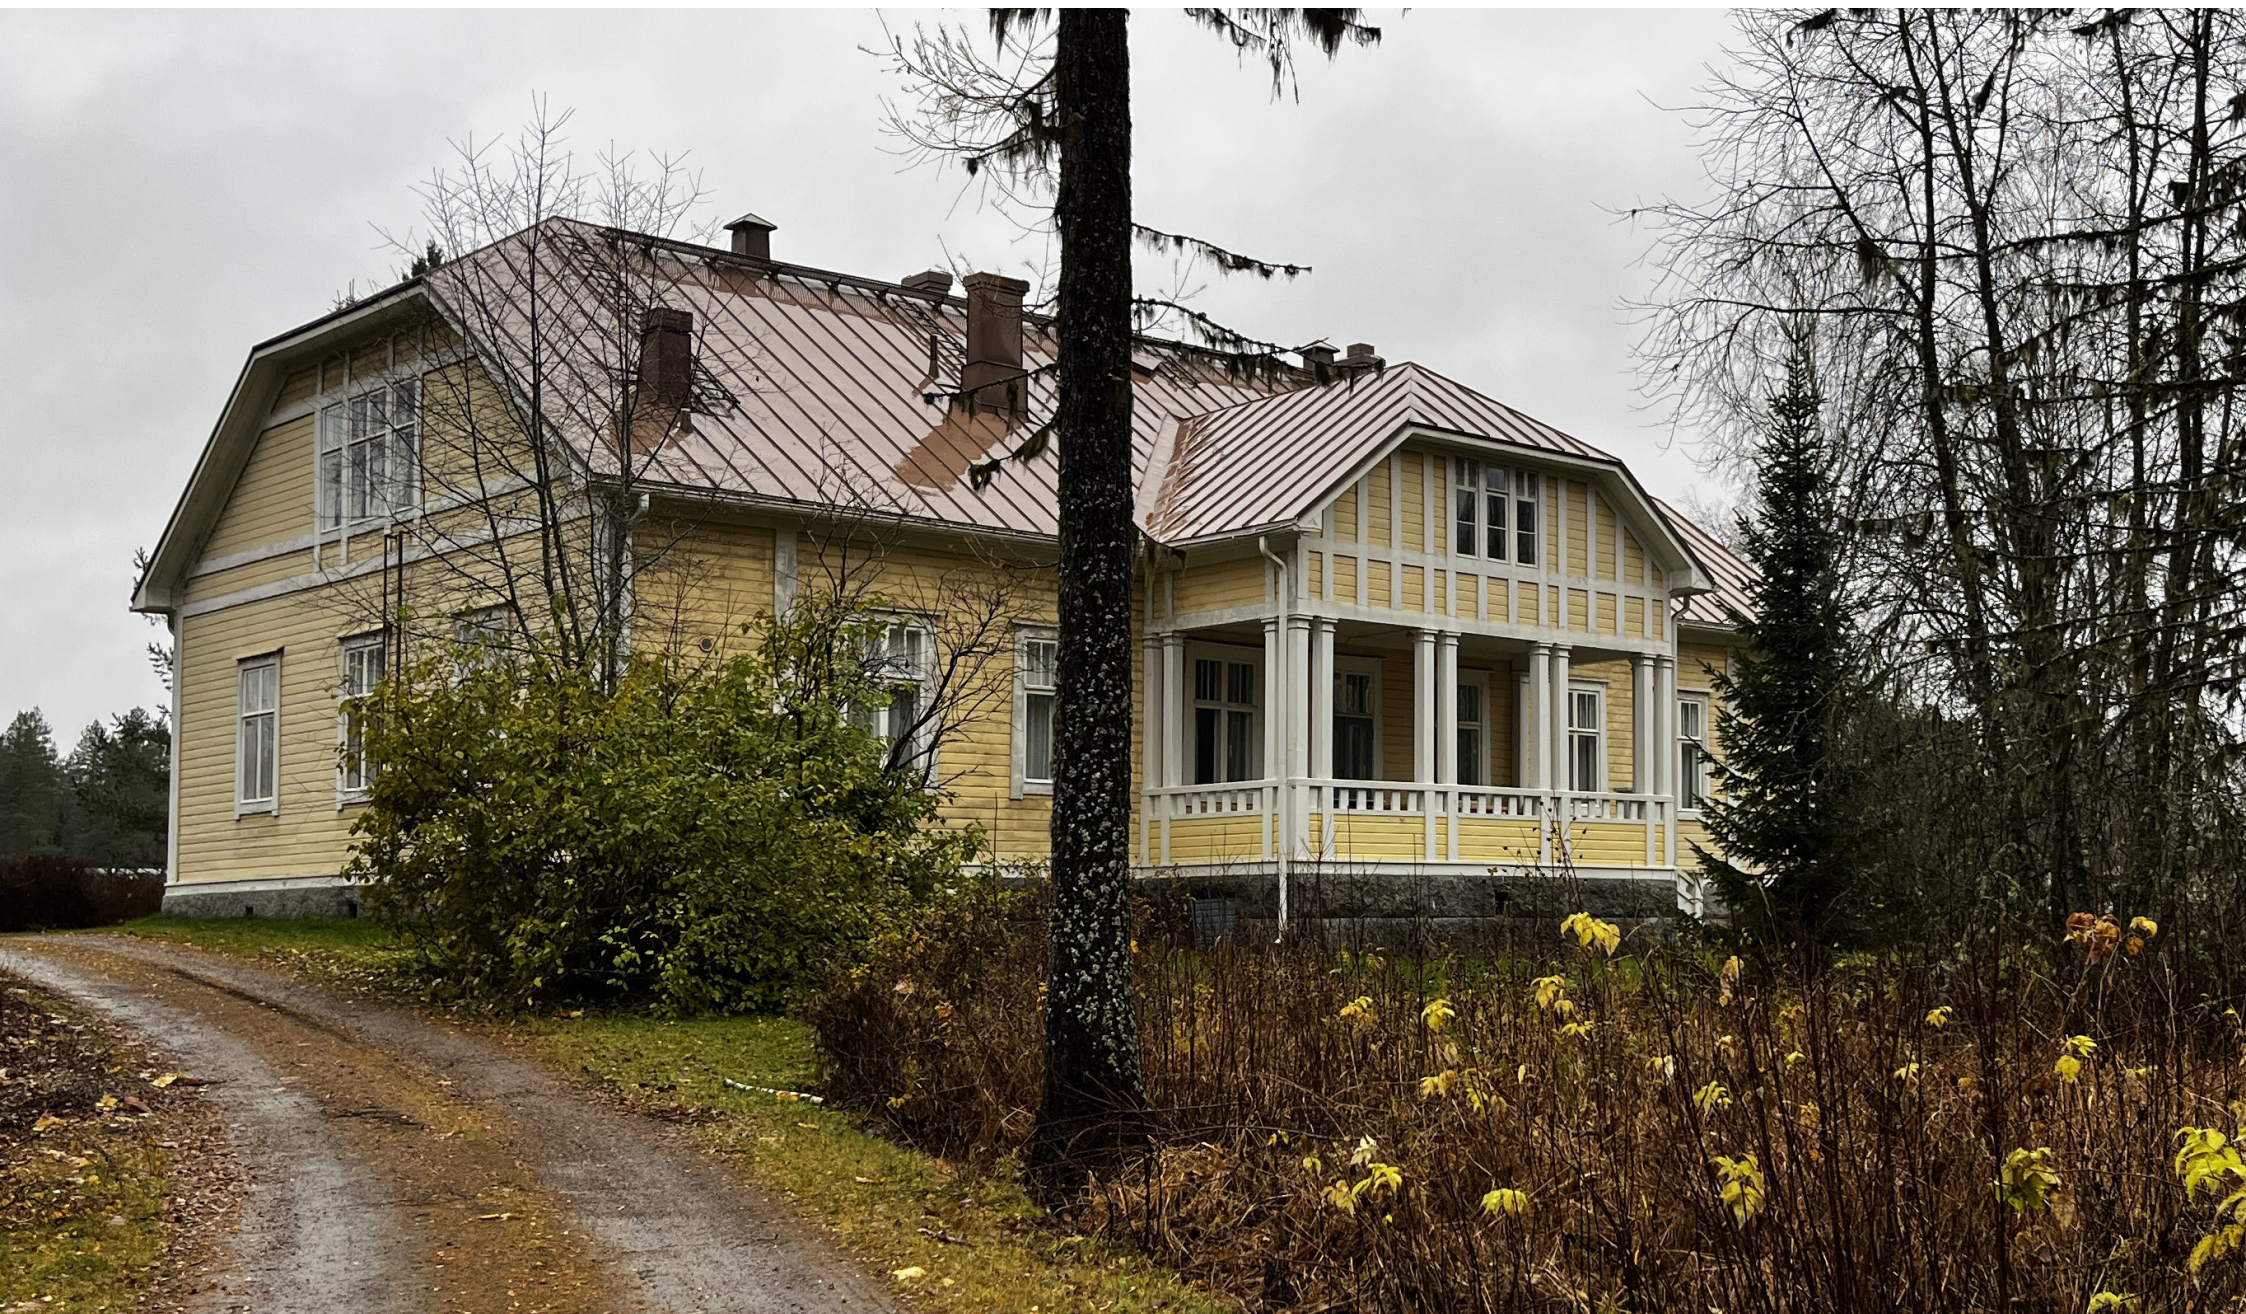
Kuva yllä: Rakennus kuvattuna länteen pihapiiriin suuntaan avautuvan pääjulkisivun suunnalta. Kuvan vasemman puoleinen sisäänkäynti on vienyt johtajan asuintiloihin ja etualalla näkyvä sisäänkäynti konttoritiloihin.

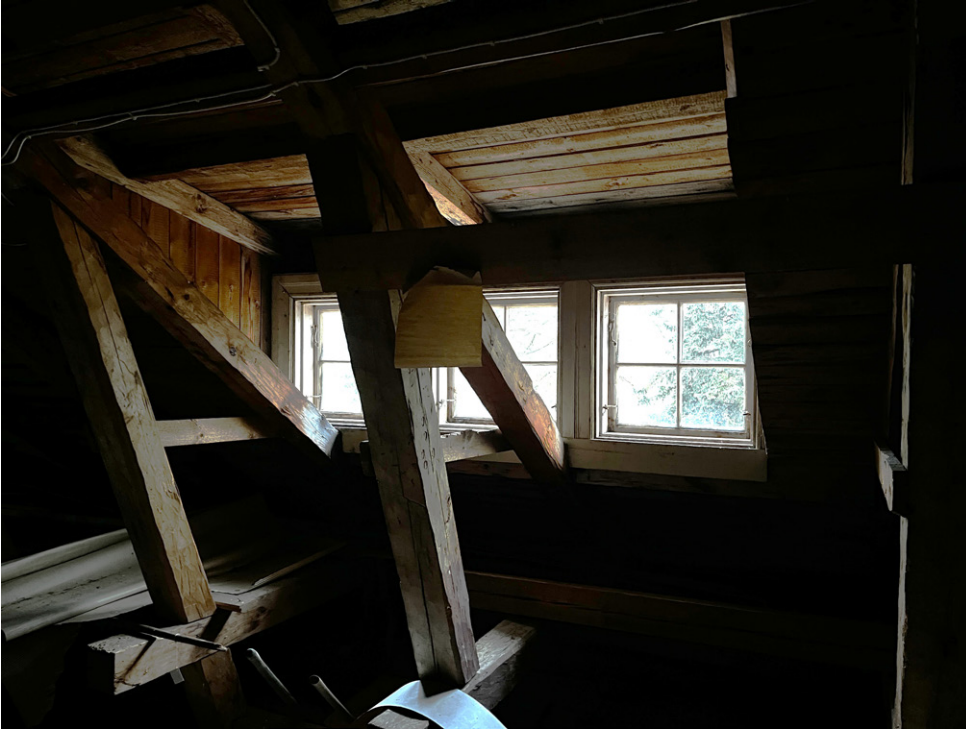
Kuva yllä: Rakennuksen kylmä ullakotila on säilynyt sisätiloiltaan alkuperäisenä.
