# TUOMARNIEMEN METSÄKOULU

RAKENNUSHISTORIASELVITYS, ALUE- JA RAKENNUSINVENTOINNIT

Hanna Kangas 2026

TUOMARNIEMEN ALUEINVENTOINTI

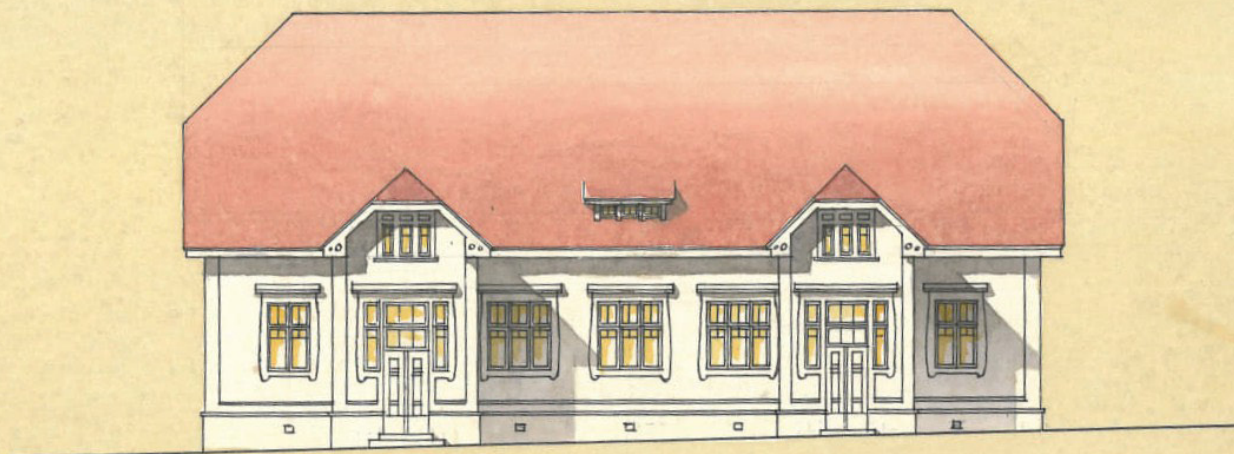
EHDOTUS PÄÄRAKENNUKSEEN TUOMARNIEMEN METSÄRUAR-  
TIAKOULULLE JYVÄSKYLÄSSÄ

Maatan lääninrakennuskonttori  
p. 27 p. elok. 1913.  
A. M. Stenfors.

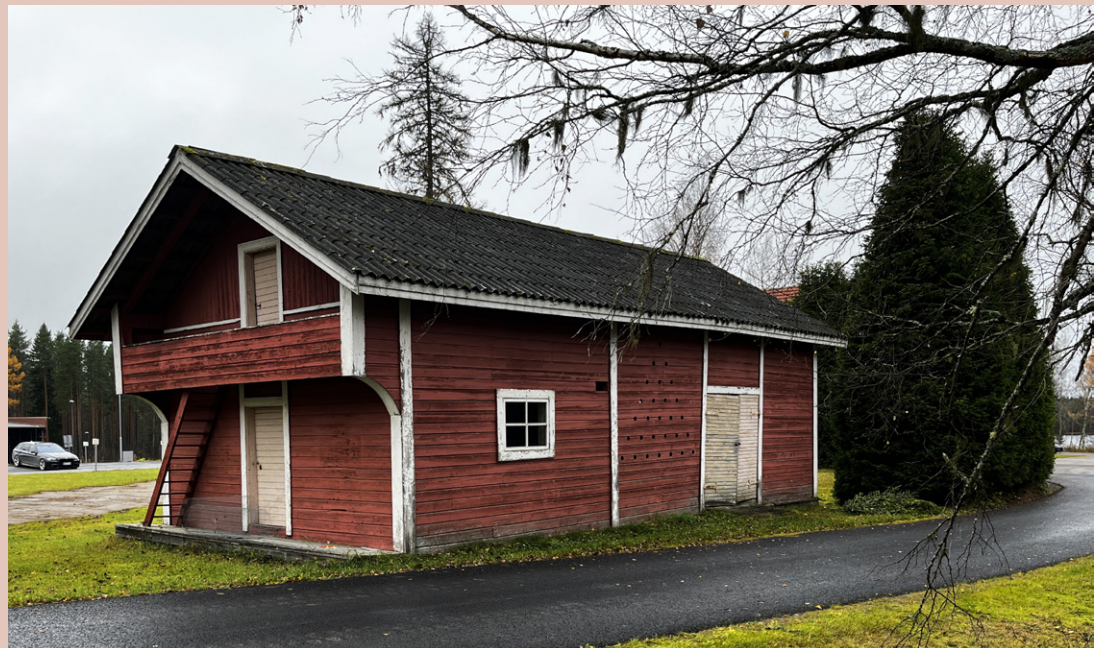
Rakennus on ulkomuodoltaan säilynyt alkuperäisen mukaisena purettua siipiosaa lukuunottamatta. Rakennuksen perustukset ovat painuneet erityisesti luhtiaita osuudella, mikä altistaa alimmat hirsi- ja lautarakenteet kosteudelle.

Kuva yllä: Ulkorakennus kuvattuna kaakon suunnalta. Kuvassa etualalla näkyvä luhdillinen osa rakennusta on hirsirunkoinen. Tähän liittyvä varasto-osa, jonka julkisivulaudoituksessa näkyy kolmion muotoon sommitellut tuuletusreiät on puurankarakenteinen.

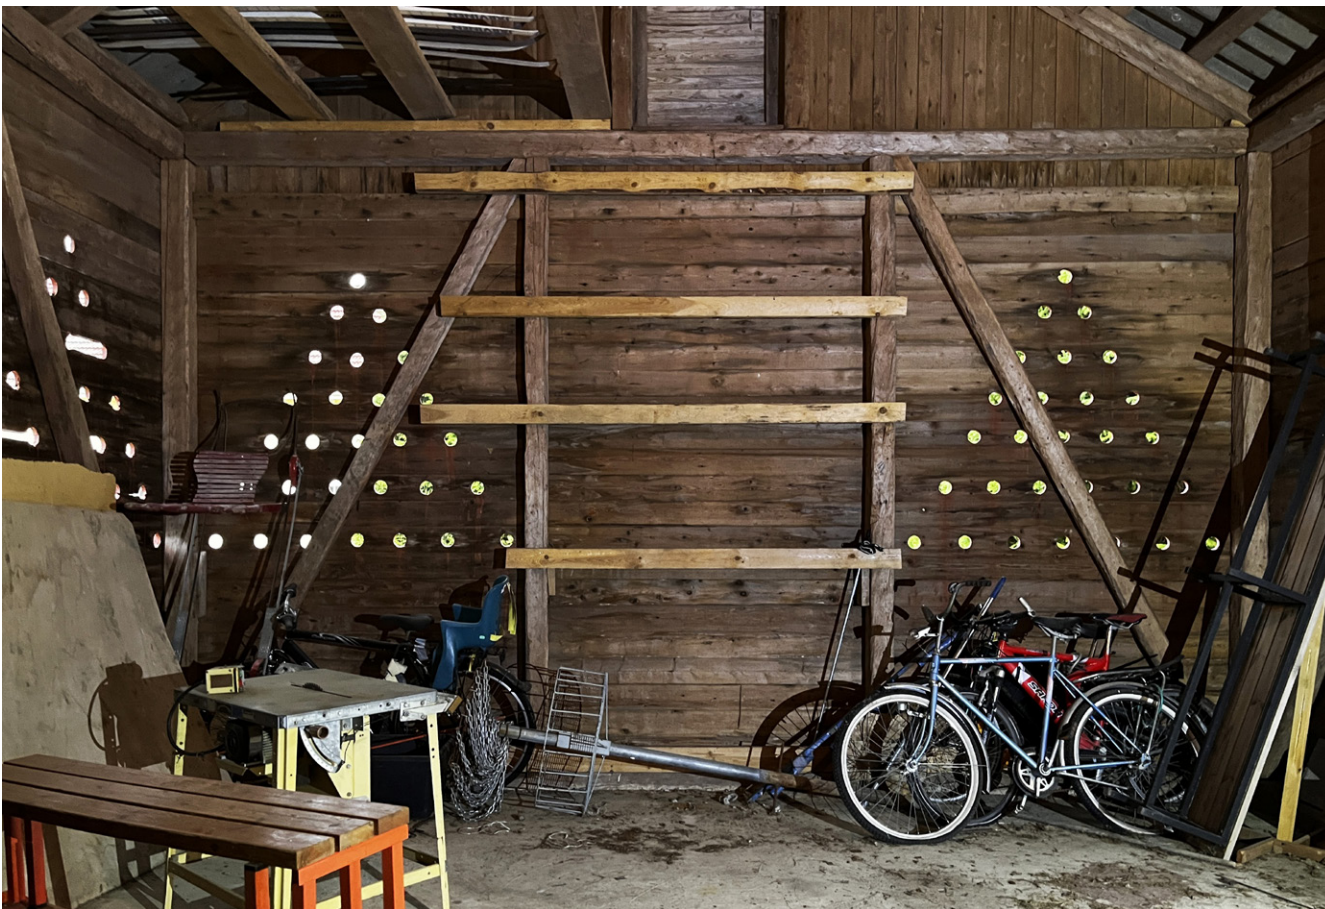
Kuva vasemmalla: Sisänäkymä piharakennuksen puurankarakenteisesta osasta. Tilan kolmella sivulla on julkisivulaudoituksessa tuuletusrei'itykset, jotka on sommiteltu kolmiomaisen kuusipuun muotoon.

Kuva yllä oikealla: Tuomarniemen alueen toteutetuista rakennuksista laadittiin pelkistetyt pohjapiirrokset vuonna 1935. Kuvassa ulkorakennuksen pohjapiirros, jossa esitettynä myös myöhemmin purettu siipiosa. (KA)

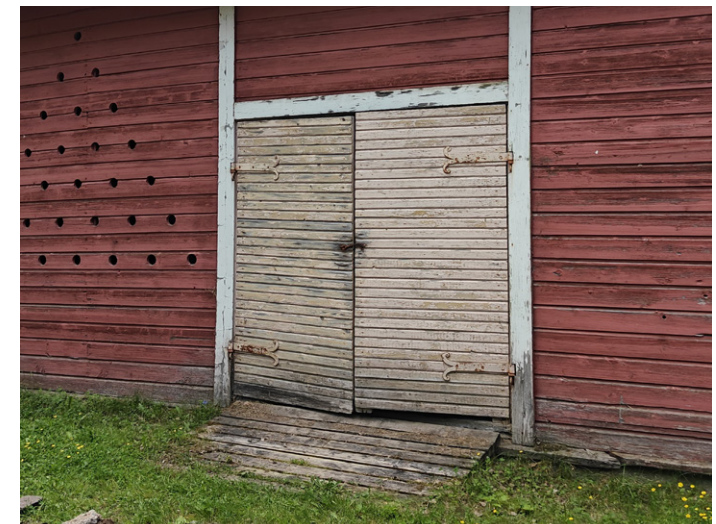
Kuva alla oikealla: Varaston ovissa on käsin taotut helat. (SEDU, kuvaaja: Antti Virkkunen 2025)

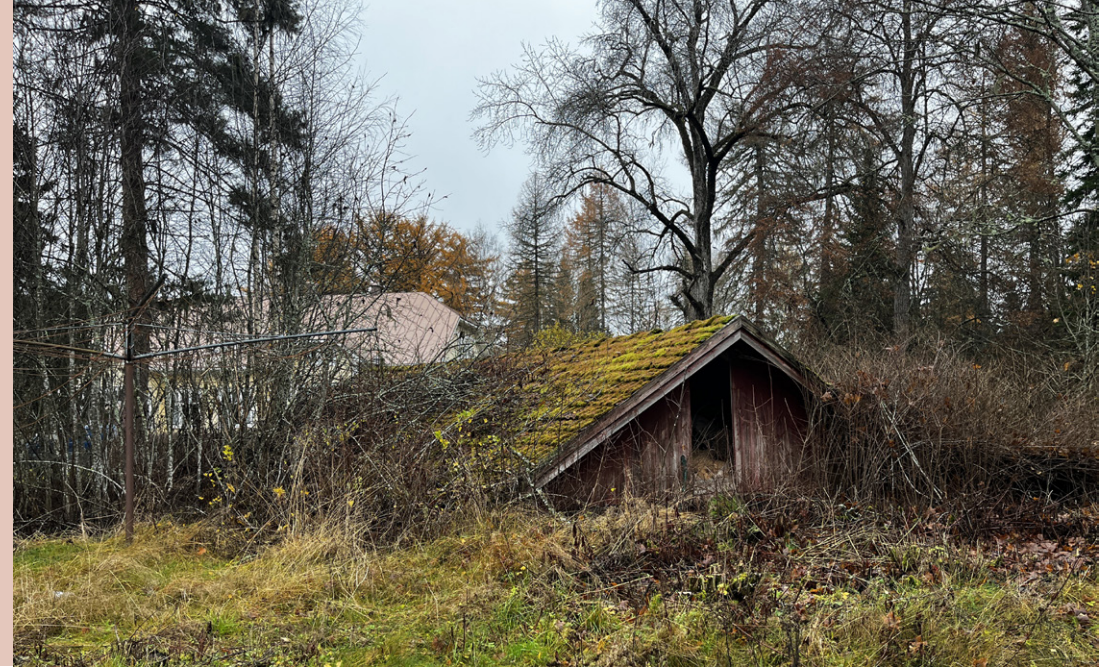
Rakennus ei ole aktiivikäytössä, eikä sillä ole ollut kunnossapitoa. Rakennus on erittäin huonokuntoinen, eikä sen sisätiloihin ole turvallista pääsyä.

Kuva yllä: Talouskellari kuvattuna syksyllä 2025.

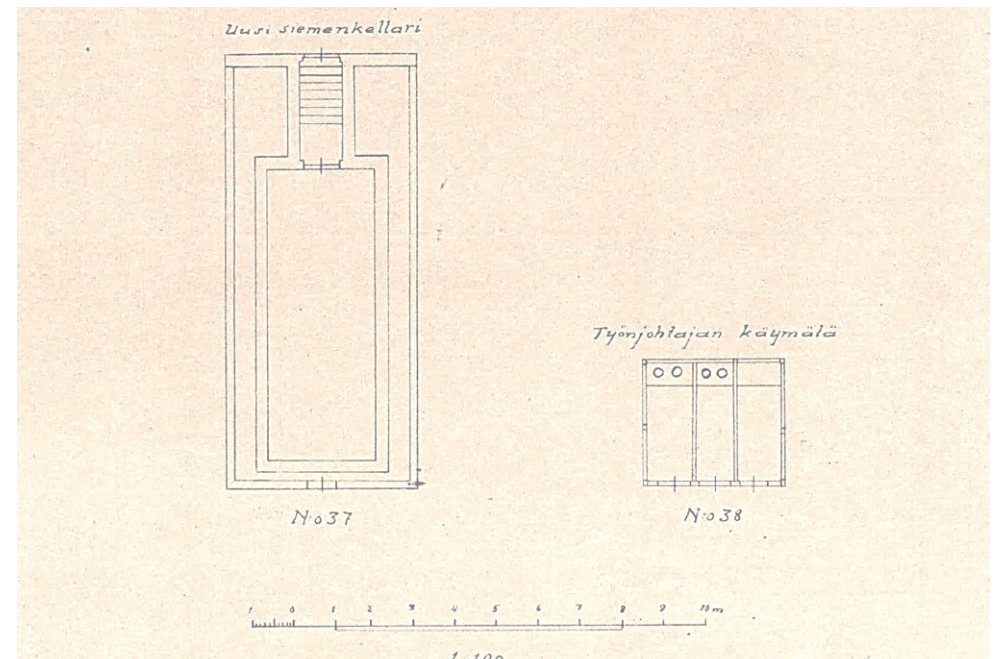
Kuva alla: Kuvassa vasemmalla pohjapiirros talouskellarista, missä se on nimetty uudeksi siemenkellariksi. Piirros on vuodelta 1935. (KA).

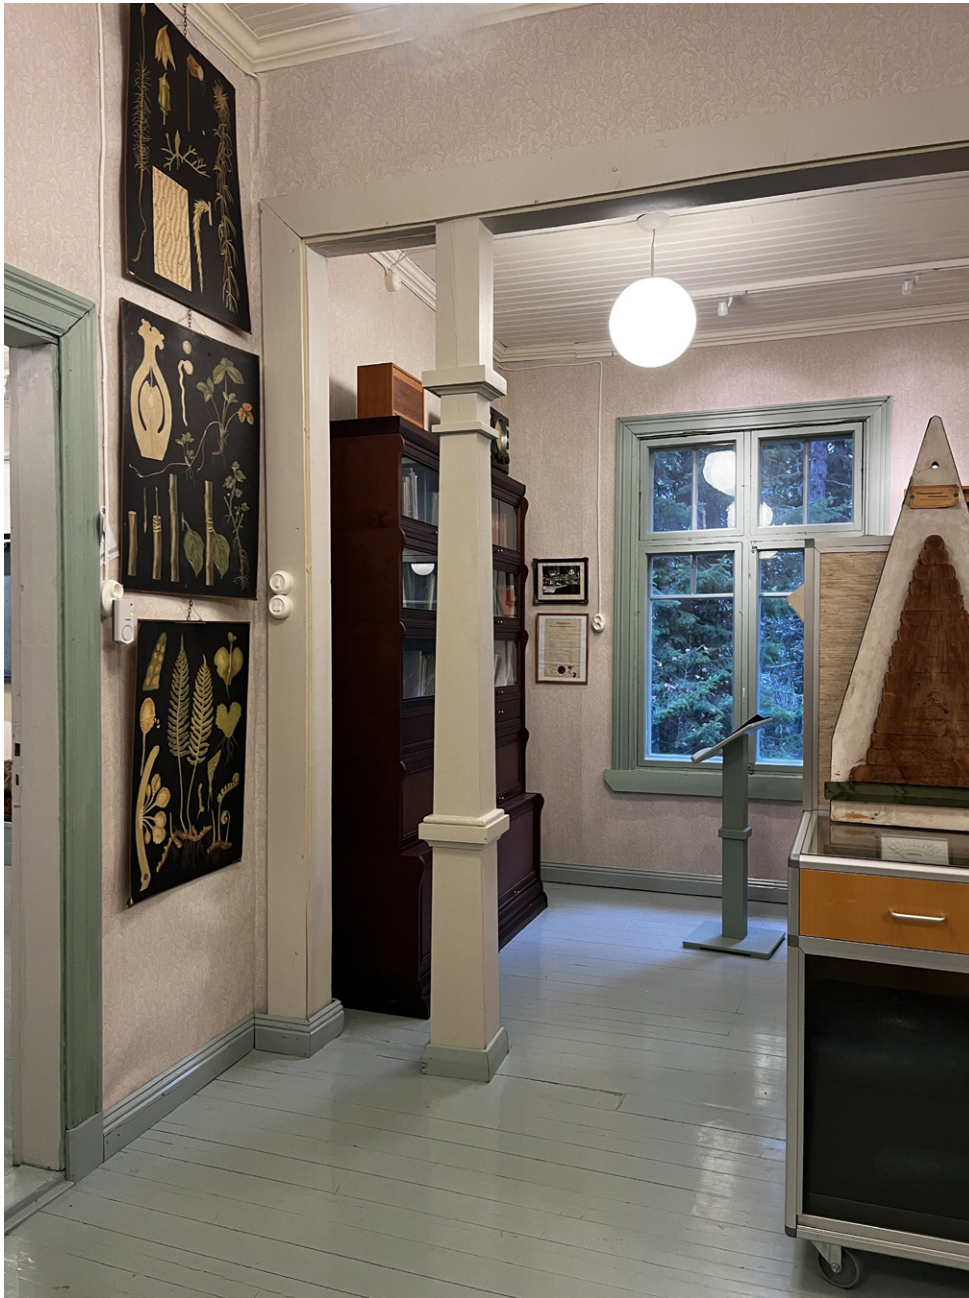
Kuva vasemmalla: Näkymä rakennuksen pääkerroksen keskiosassa sijaitsevasta alunperin opettajan huoneena toimineesta tilasta. Kuvassa pilarein kannatettava otsarakenne osoittaa rakennuksen alkuperäisen julkisivun sijaa. Tilaa laajennettiin vuoden 1928 muutostöiden yhteydessä. Tila on osa metsäkoulumuseon näyttelytiloja.

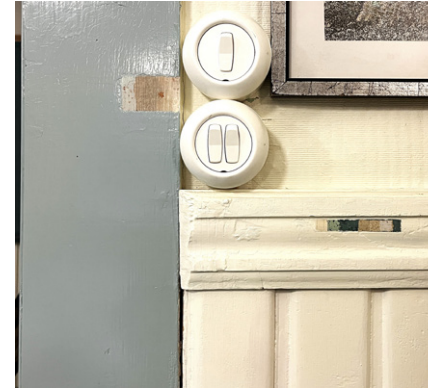
Kuva yllä : Vuoden 1997-99 peruskorjauksen yhteydessä on rakennuksen sisäpinnoissa otettu esiin värinäytteitä vanhoista maalikerroksista. Kuvassa pääkerroksen pohjoispäätyyn sijoittuvan opetussalin seinän rintapaneelilistan sekä opettajakoroketta kehystävän seinän pielilistan väriportaat.

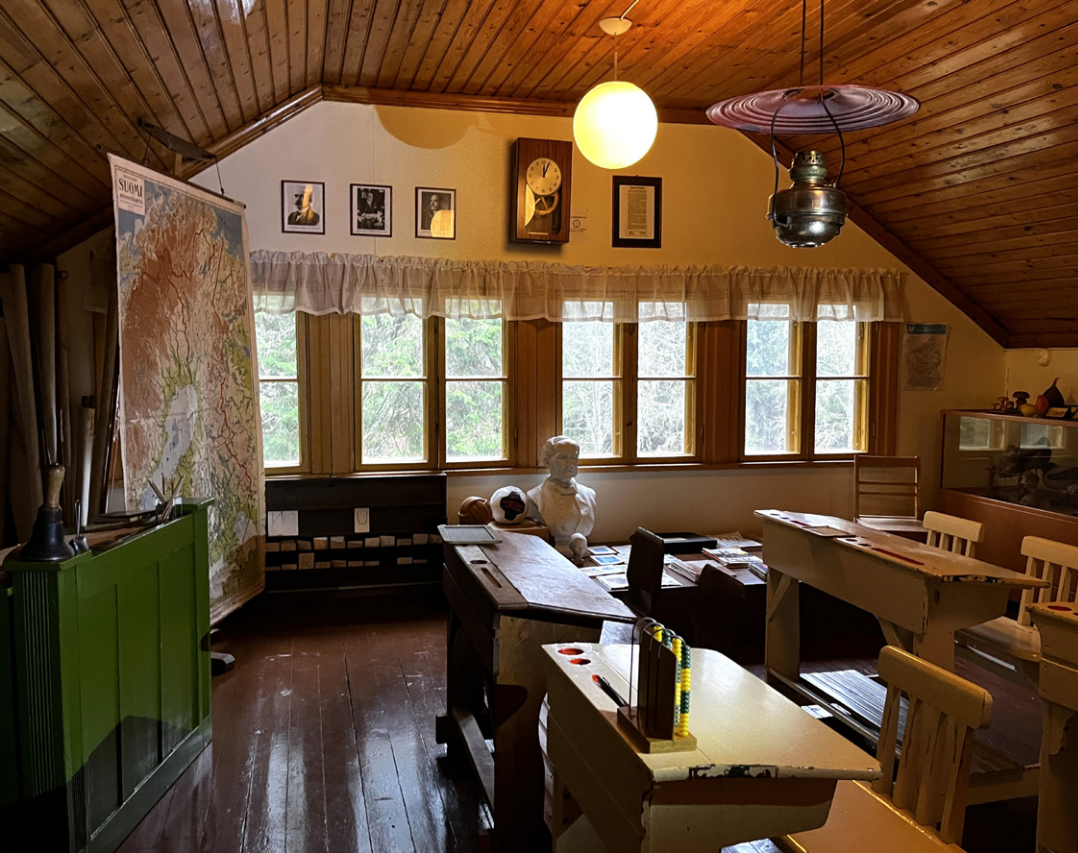
Kuva yllä: Näkymä ullakkotilassa sijaitsevasta entisestä piirustussalista, joka muutettiin kylmästä ullakkotilasta opetustilaksi vuoden 1928 muutostöiden yhteydessä. Muutostöiden yhteydessä tilaan lisättiin kuvassa näkävät ikkunat. Tilassa on nykyisin kansakoulumuseo.

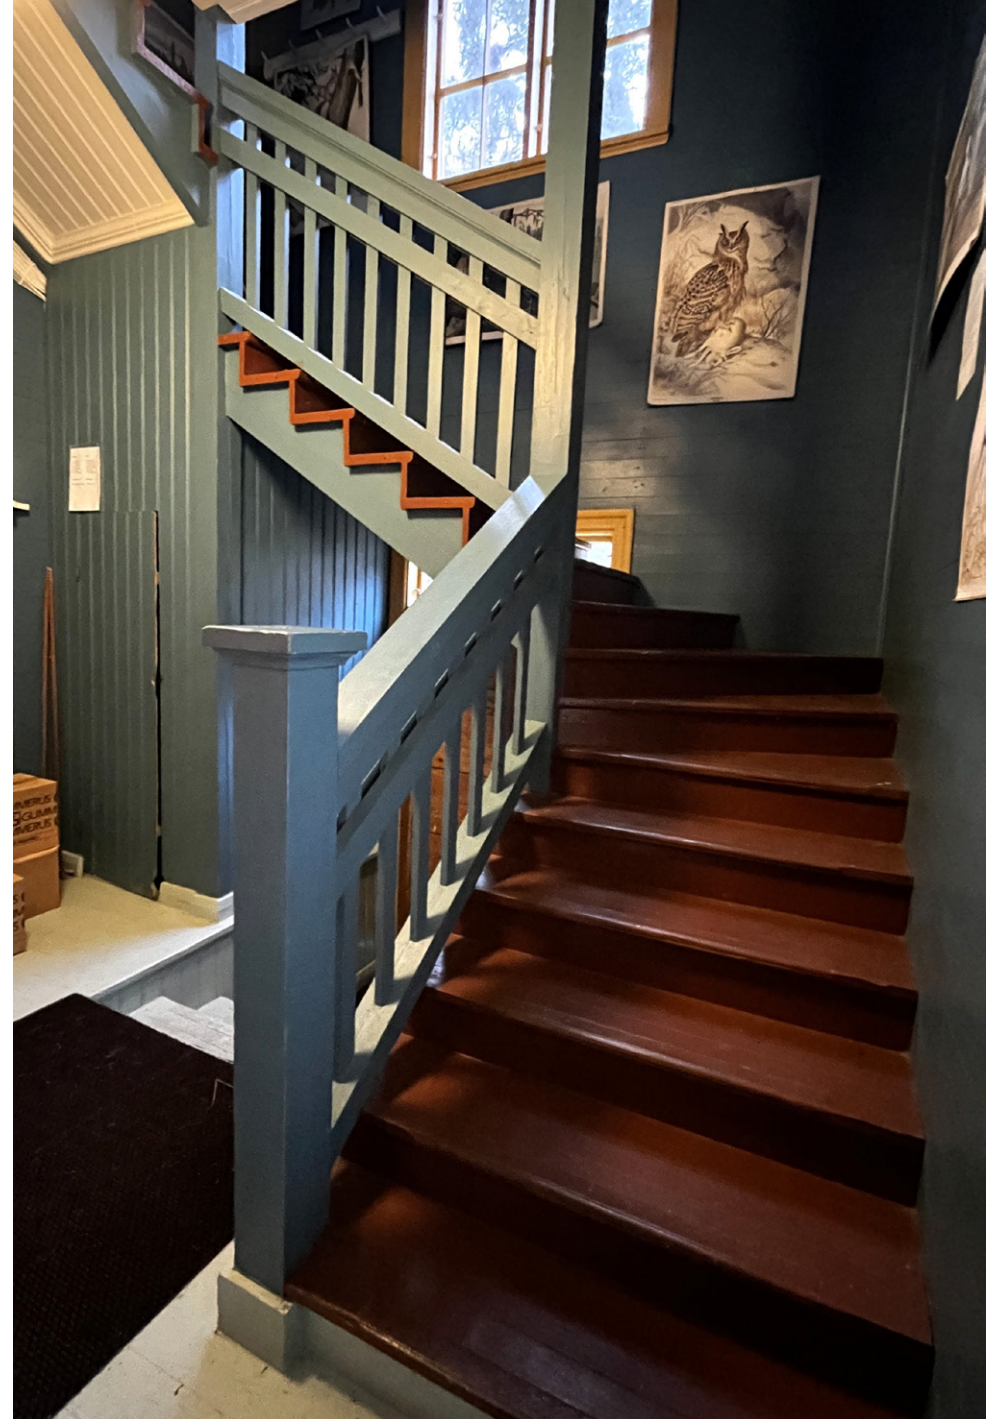
Tuomarniemen Metsäkouluun  
koulurakennuksen muutospiirustus

.Kuva seuraavalla sivulla: Arkkitehti A. W. Stenforsin lokakuussa vuonna 1926 laatima suunnitelma koulurakennuksen kuistin korotuksesta ja kylmän ullakkotilan muuttamisesta osittain piirustussaliksi sekä pääkerroksen laajennuksesta. (SEDU)

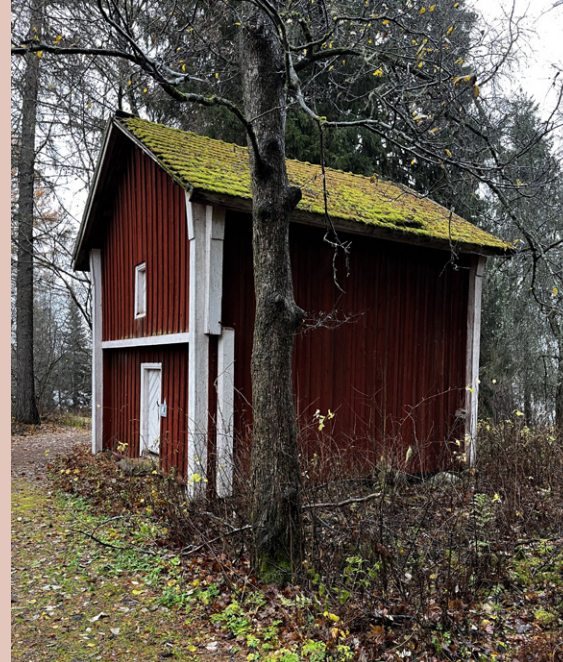
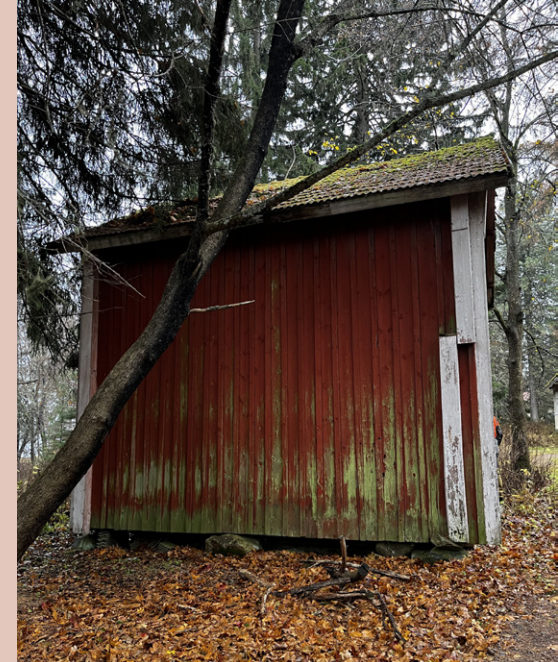
Rakennuksen hirsirunko ja sisätilat ovat silmämääräisen katselmoinnin perusteella säilyneet alkuperäisinä ja ovat kohtalaisessa kunnossa. Vesikaterakenteet ja julkisivulaudoitusta on jossain vaiheessa uusittu. Vesikattorakenteet ovat huonokuntoiset ja katteen kuntoa on runsaan sammaloitumisen vuoksi vaikea arvioida.

Kuvat yllä: Terva-aitta kuvattuna pohjois- ja eteläsuunnasta. Rakennuksen pohjoisjulkisivun laudoitus on kärsinyt alaosasta lahovaurioista. Muilla sivuilla punamultapinnat ovat hyväkuntoiset.

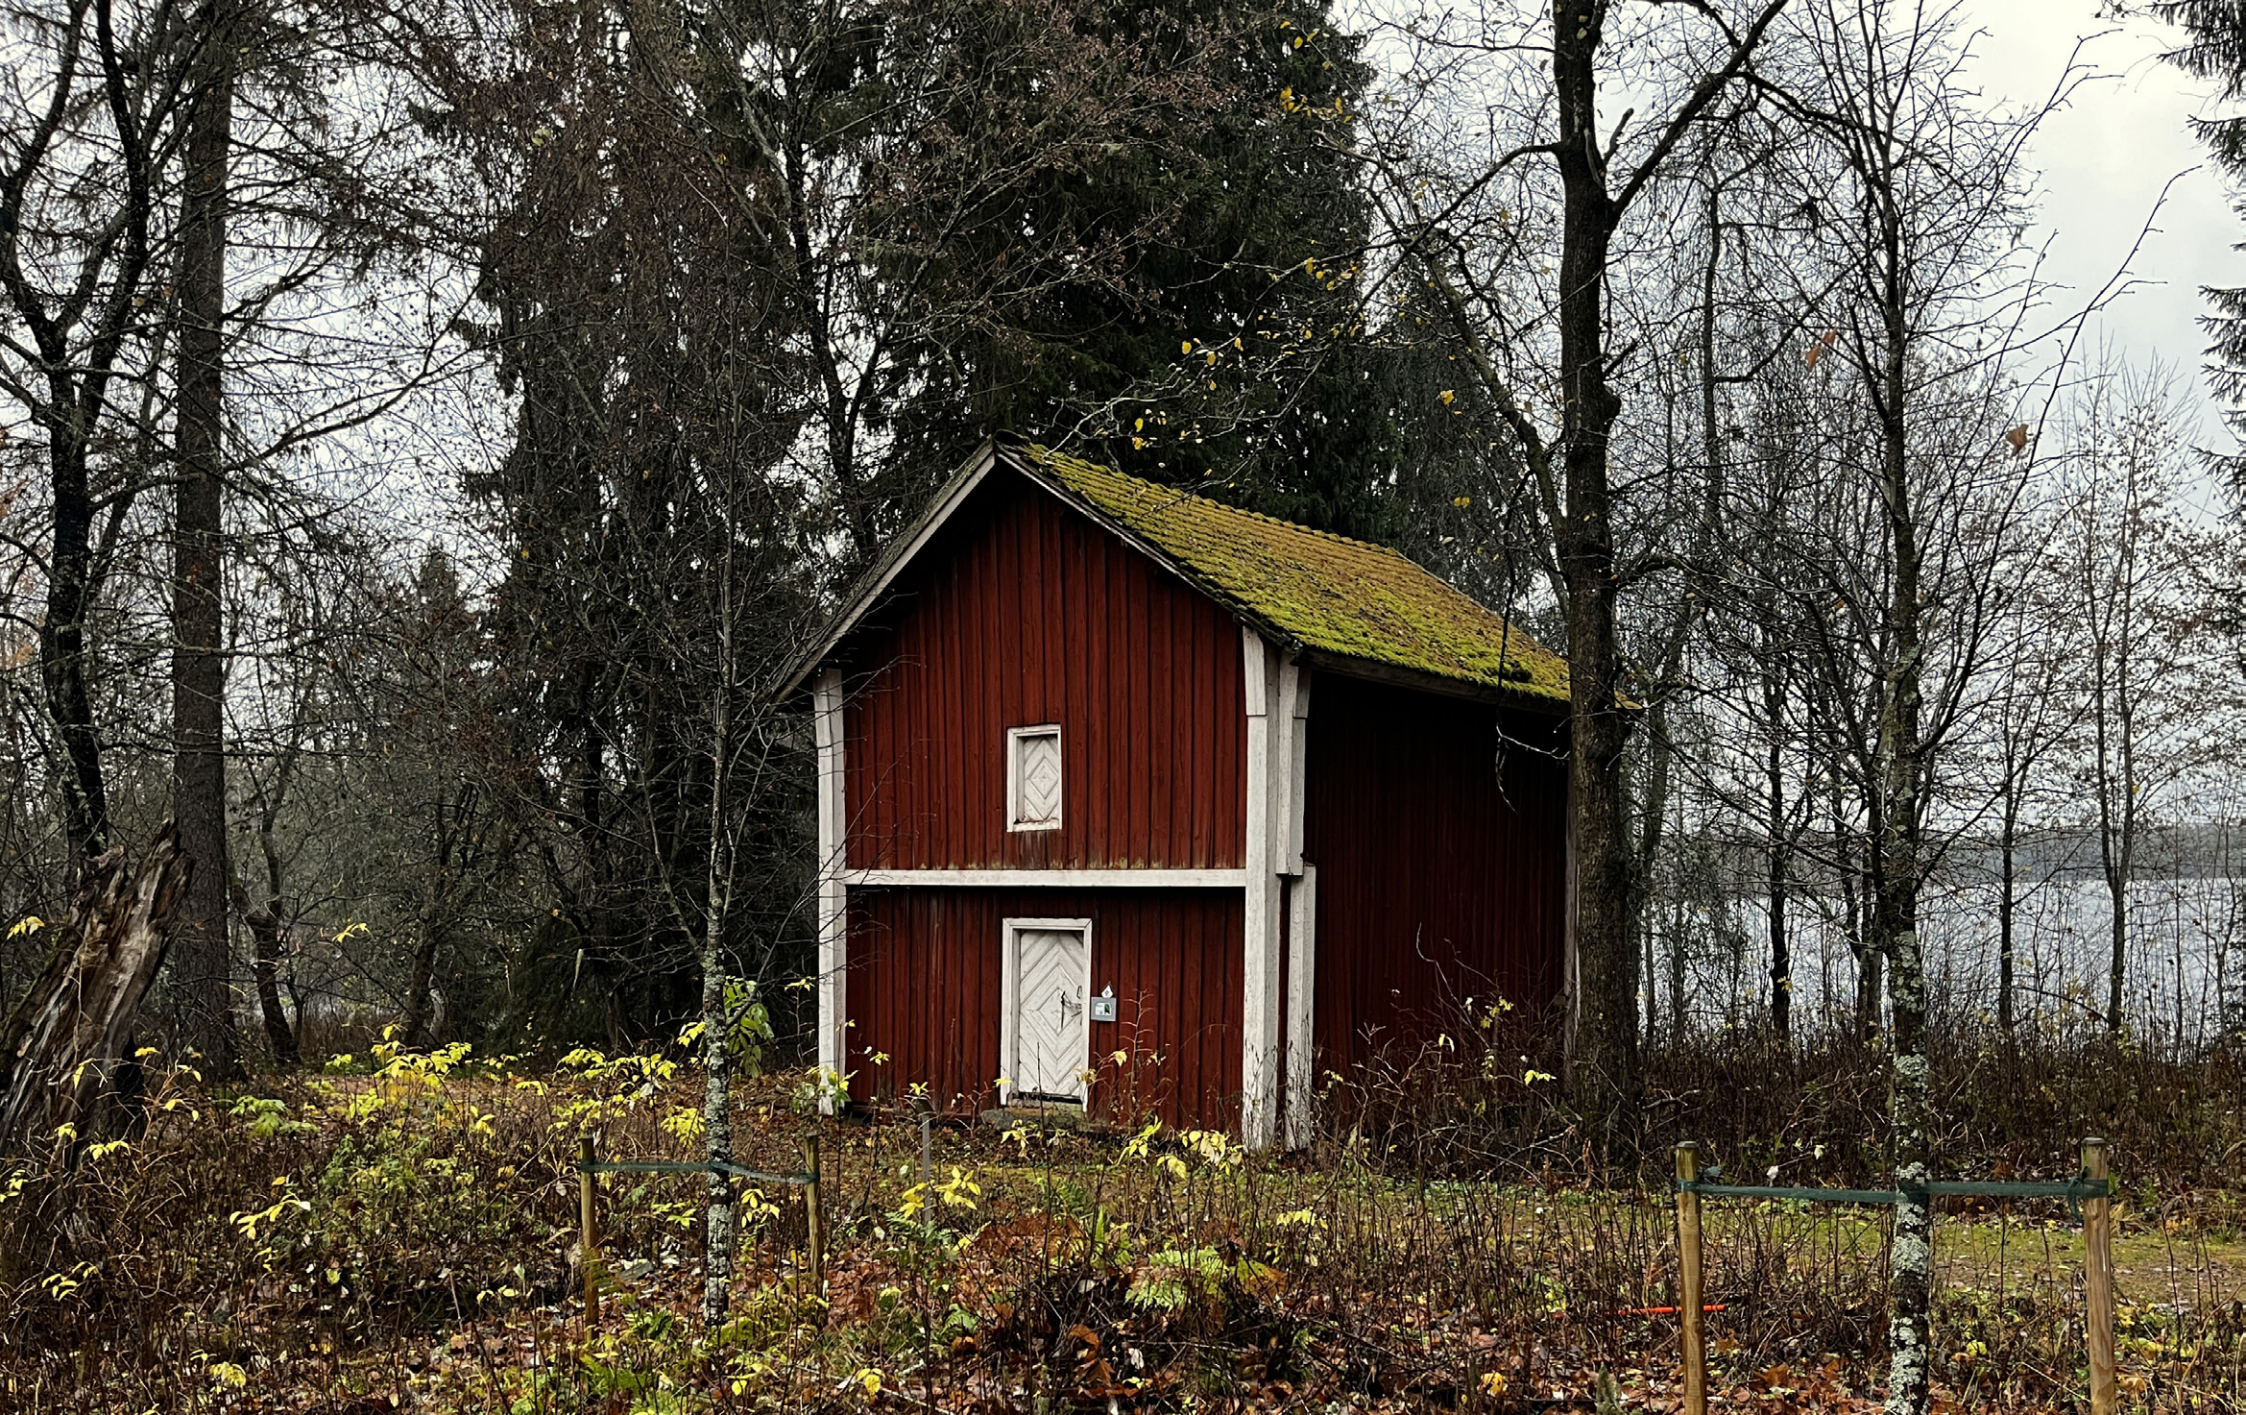
Terva-aitta sijaitsee Tuomarniemen puulajipuistoon vuonna 2018 toteutetun kävelyreitin varrella rantalinjan läheisyydessä.

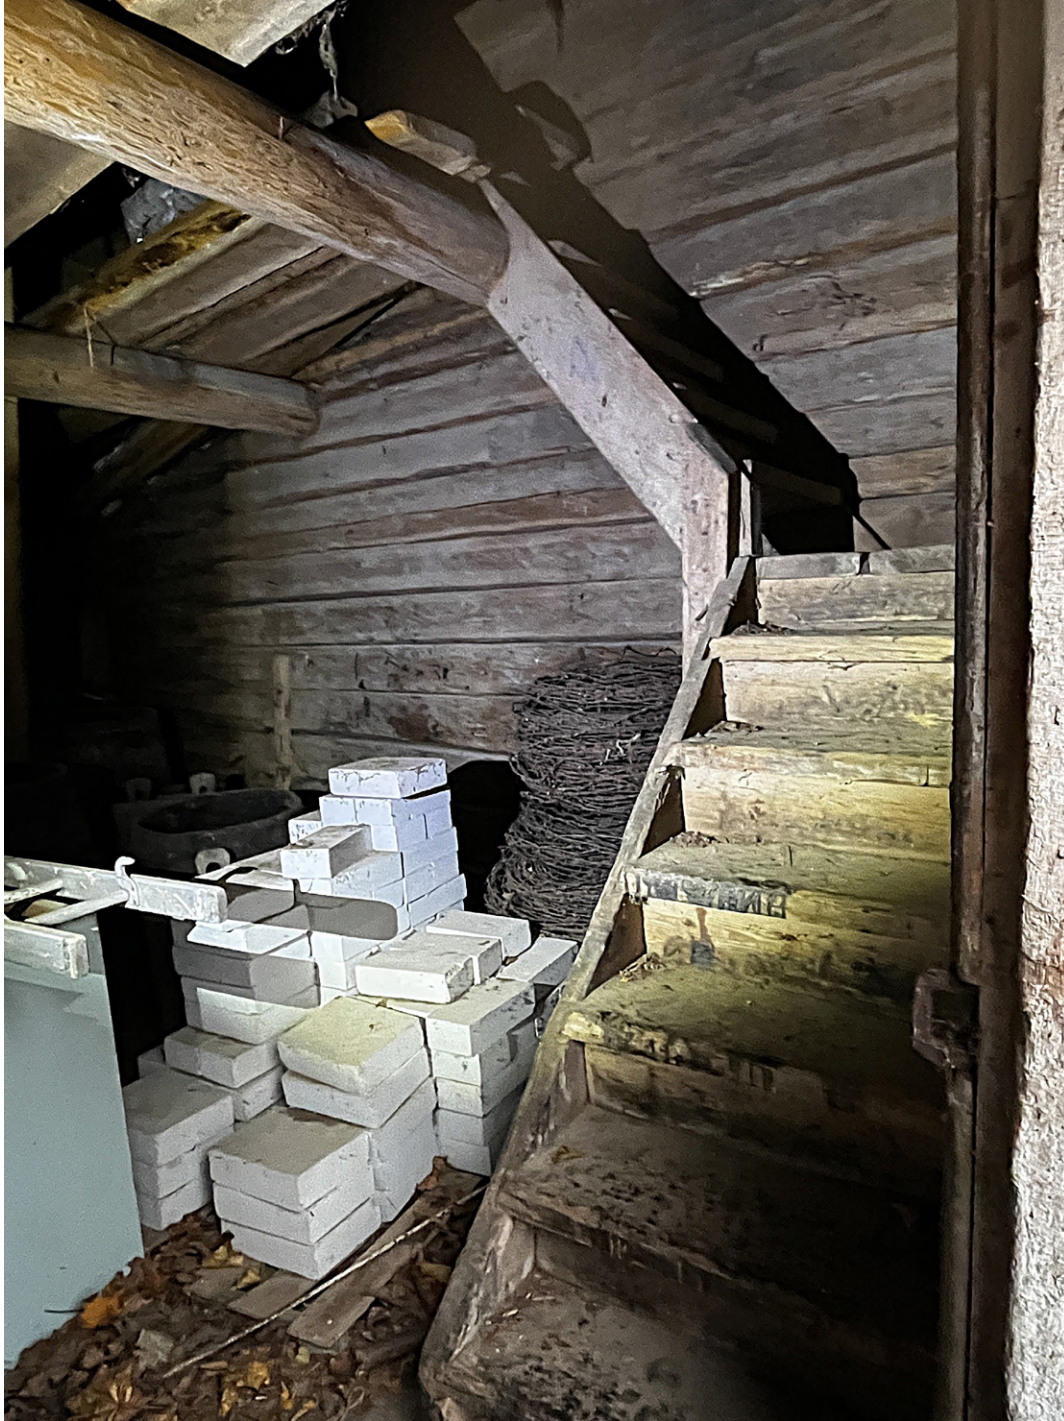
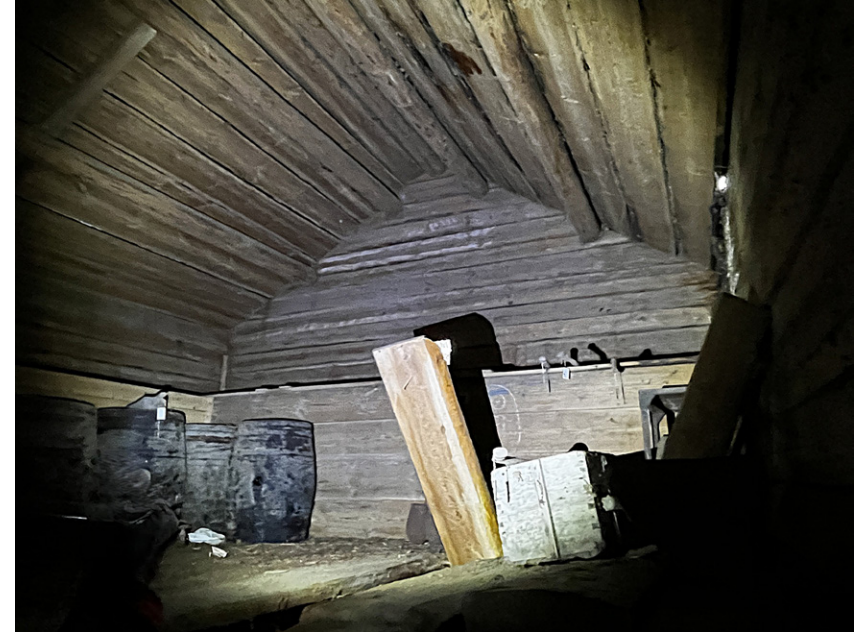
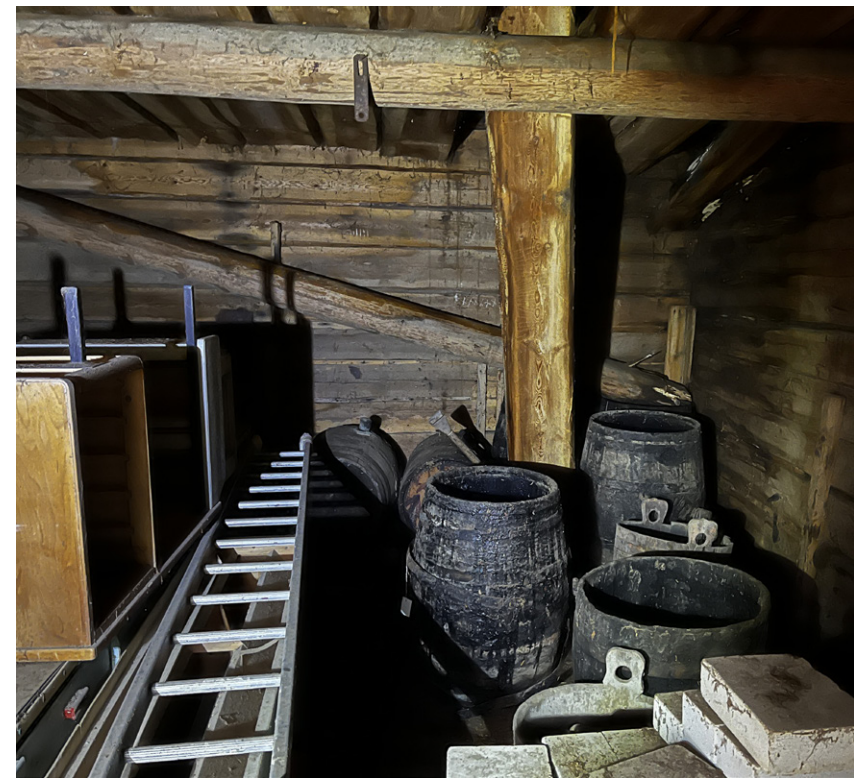
Aitta toimii nykyään yleisvarastona, joka ei kuitenkaan ole aktiivikäytössä. Aitan parviosan lattialaudoissa on paikallisia lahovaurioita, johtuen kattorakenteen vaurioista.

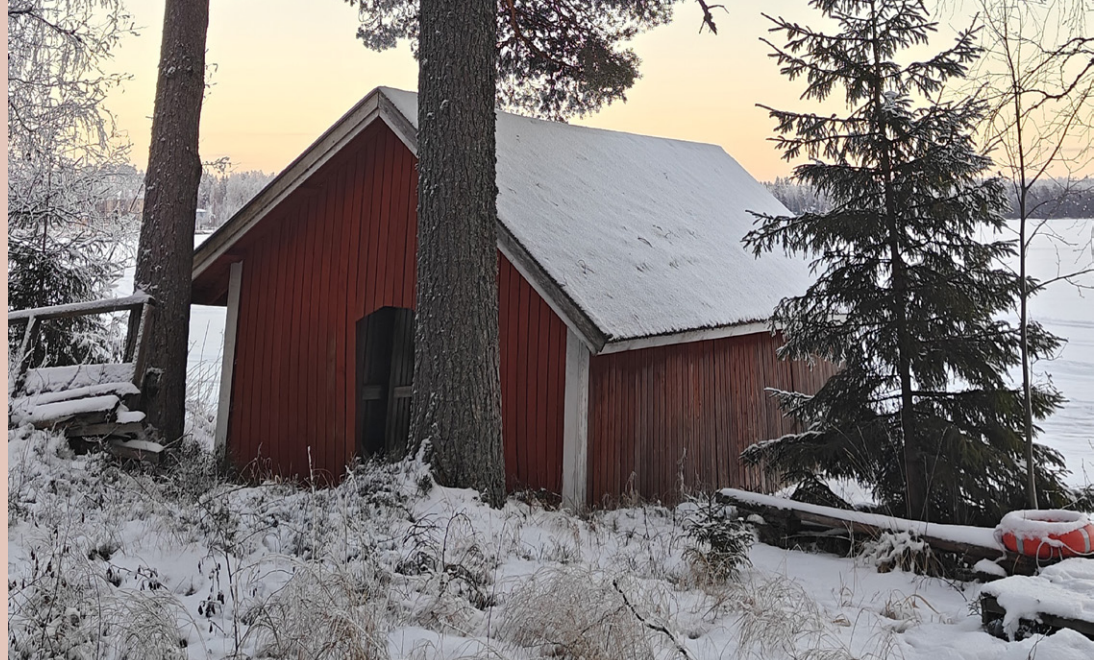
Rakennuksen laudoituksen helmarakenteet ovat vedenrajaan sijoittuvilta osin huonokuntoiset. Rakennus on myös kallistunut perustuksiltaan.

Kuva yllä: Venevaja sijoittuu Tuomarniemen lounaisrannalle, josta avautuu näkymä Hankaveden eteläpäähän. (SEDU, kuvaaja: Antti Virkkunen 2026)

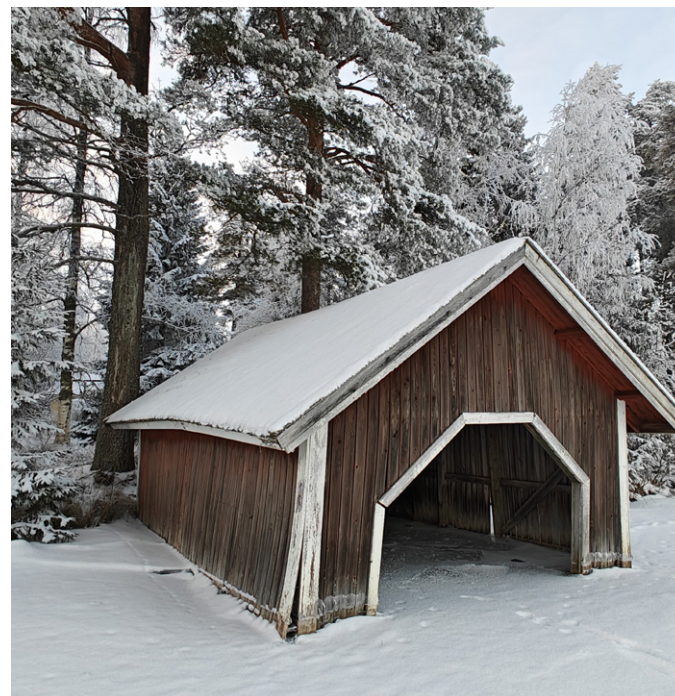
Kuva alla: Venevaja sijoittuu rantalinjalle, osin veteen sijoittuville nurkkakiville perustettuna. (SEDU, kuvaaja: Antti Virkkunen 2026)

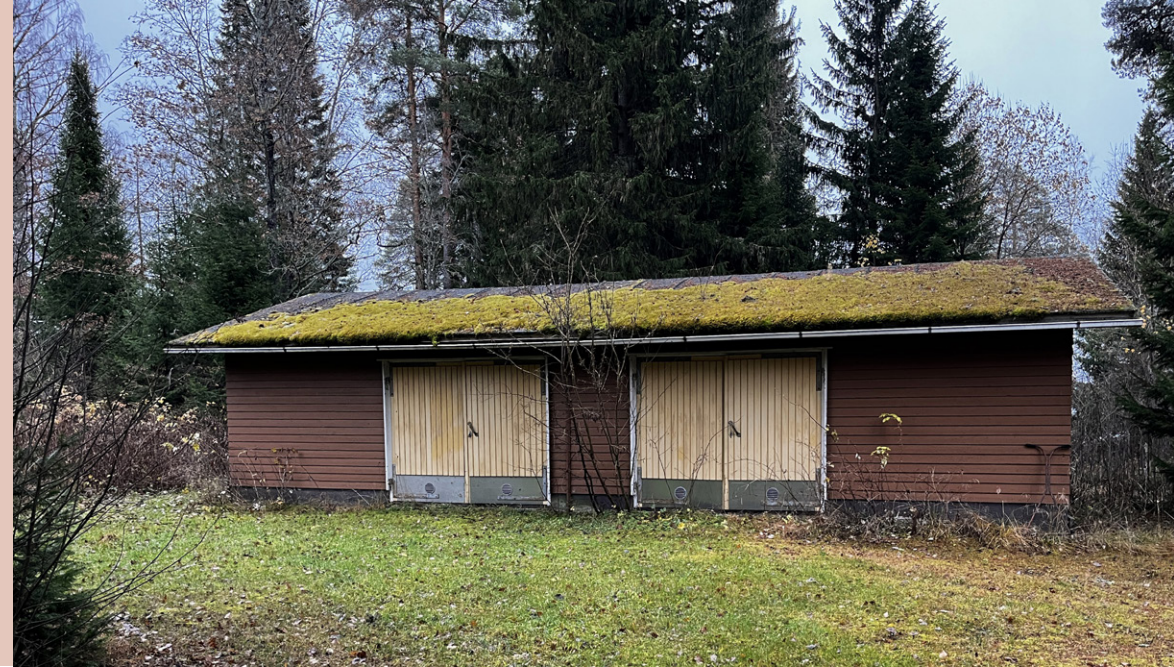
Rakennuksen peittomaalatut julkisivut ovat hyvässä kunnossa. Sen sijaan vesikatto on pahoin sammaloitunut ja silmämääräisesti tarkasteltuna katemateriaali huonokuntoinen. Rakennuksen sisätiloja ei ole inventoitu.

Kuva yllä: Autotallirakennus kuvattuna sen pääjulkisivun suunnalta luoteesta. Rakennus sijoittuu metsänhoitajan ja entisen opettajan virka-asuntojen välille, kuulen osaksi opettajan asunnon pihapiiriä.

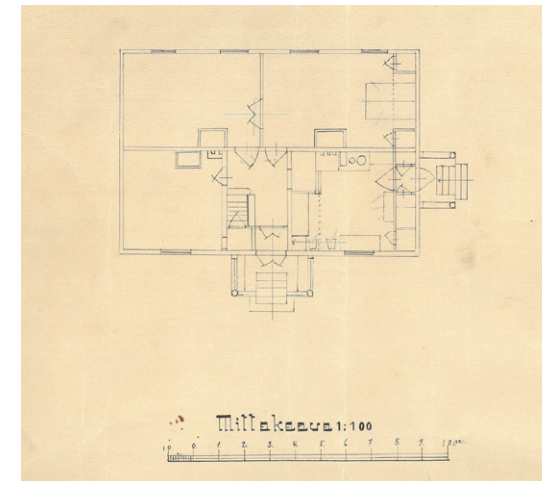
Kuva alla: Tuhoutuneen opettajan asuinrakennuksen pääkerroksen pohjapiirros, jonka ulkomuotoa uusi rakennus noudattelee. Piirrosta ei ole päivätty eikä sineaattu. (SEDU)

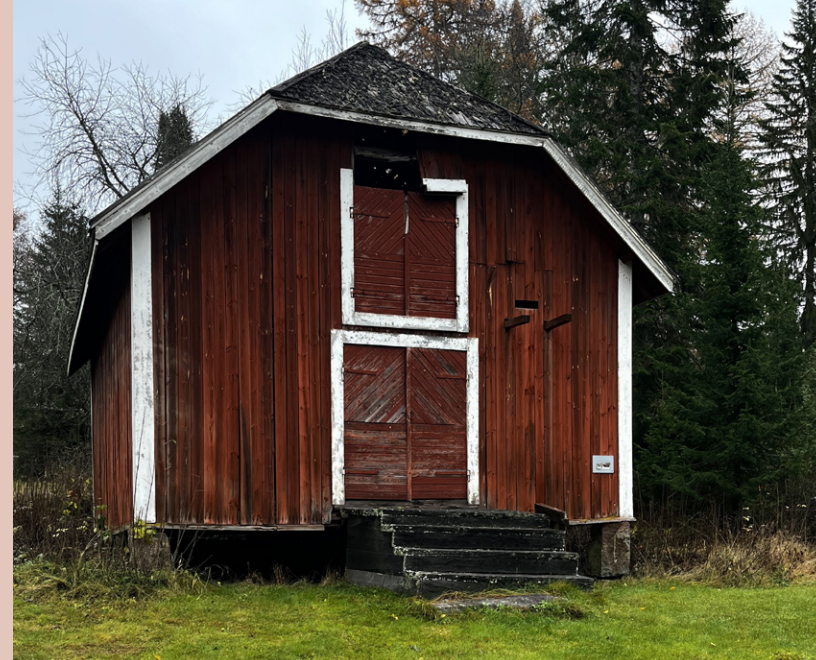
Kuva yllä: Käpyaitta kuvattuna Tuomarniementien suunnalta. Käpykouru on kulkenut julkisivun yläosassa näkyvän aukon läpi. Kouru kannatinrakenteineen on purettu ja ainakin osa puretuista rakenteista on varastoitu käpyaittaan. Aittarakennuksen mansardikattomuoto on Tuomarniemen alueelle tyypillinen ja useassa 1910- ja 20-luvulla suunnitellussa rakennuksessa toistuva aihe. Myös aitan ja karistamon ovien ulkoasu on yhteneväinen.

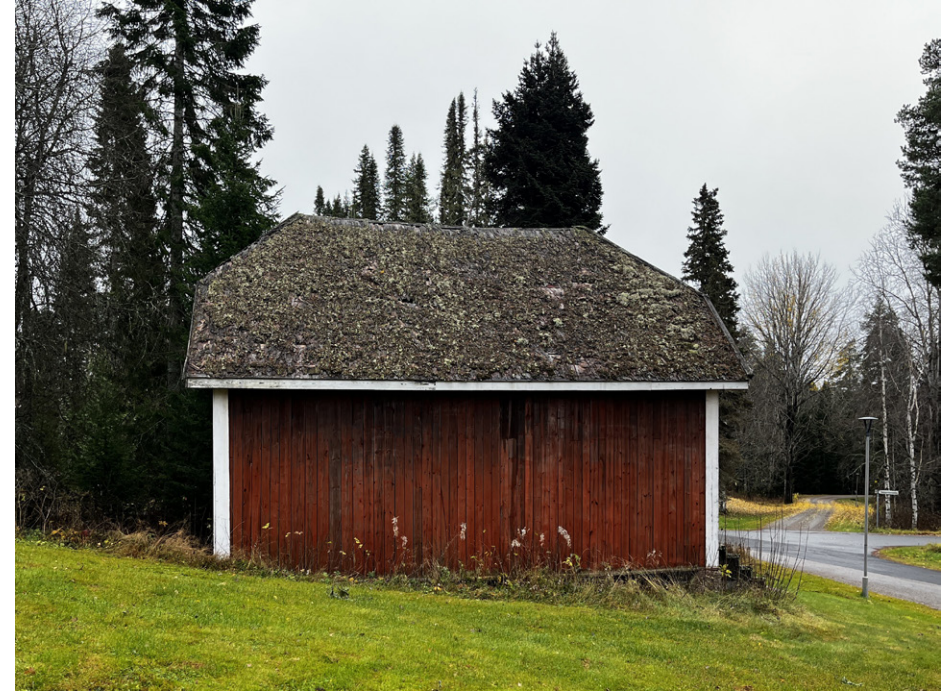
Rakennus on vanhan mittapiirustusaineiston perusteella ulkoasultaan alkuperäisen mukainen. Rakennus ei ole aktiivikäytössä, eikä sitä ole kunnossapidetty. Heikkokuntoisen pärekatteen läpi päässyt vesi on laajalti vaurioittanut aitan kattorakenteita ja yläparven lattiarakenteita.

Kuva yllä oikealla: Aitan pärekatto ja paikoitellen julkisivulaudoitus ovat huonokuntoisia.

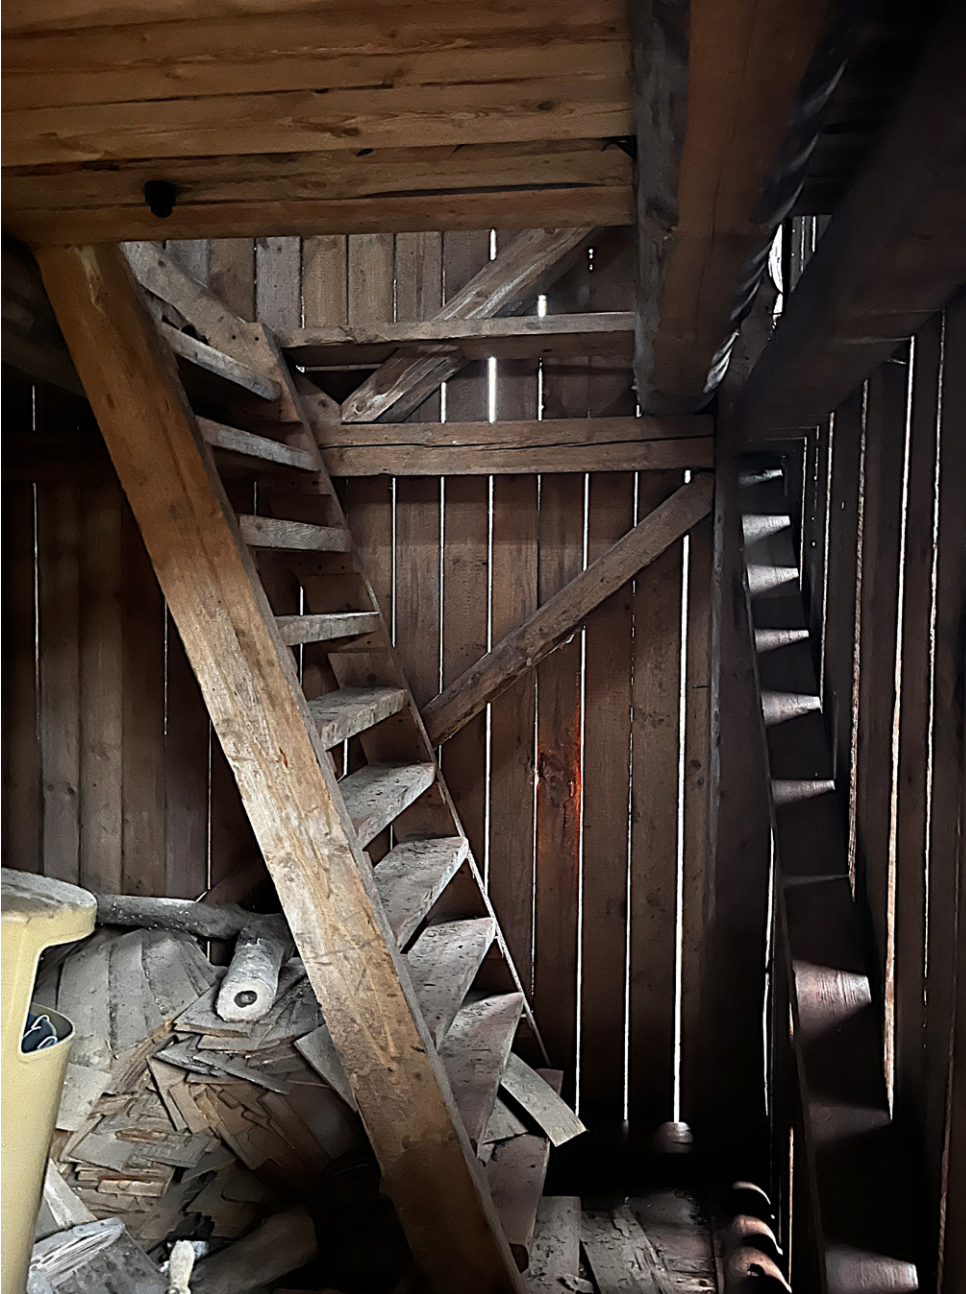
Näkymiä käpyvaraston sisätiloista. Pärekaton huonon kunnon vuoksi kattorakenteet ja yläparven tila ovat altistuneet kosteudelle. (Kuva ylhäällä oikealla: SEDU, kuvaaja Antti Virkkunen 2025)

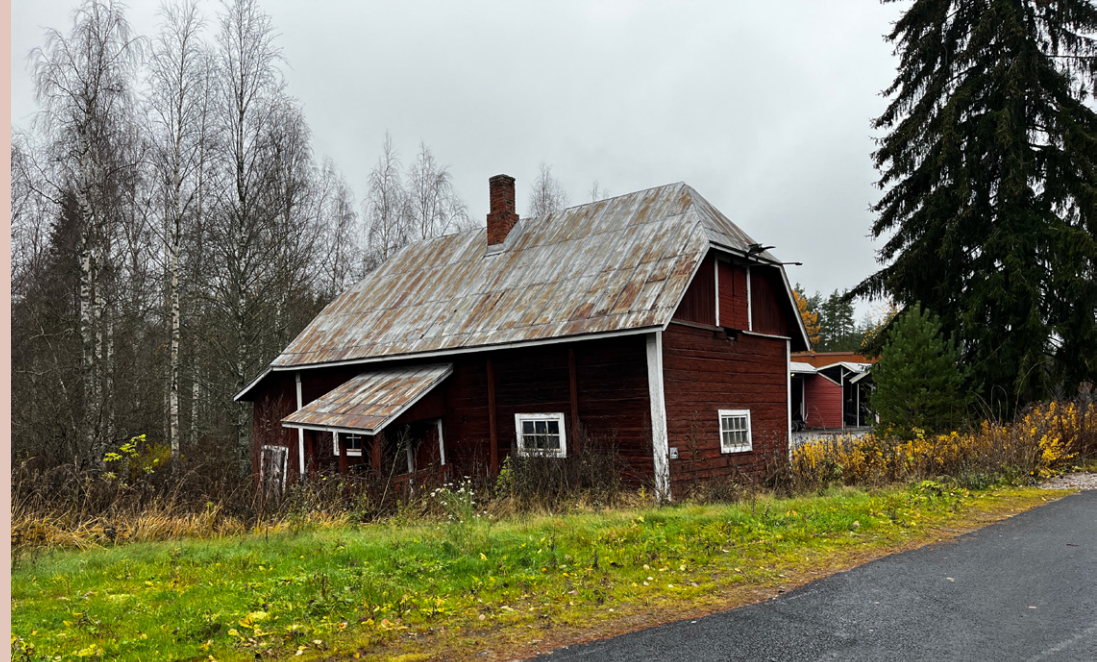
Kuva yllä: Karistamorakennus kuvattuna Tuomarniementien risteysalueen suunnalta. Kulkureitti sisäänkäynnille on kasvanut umpeen.

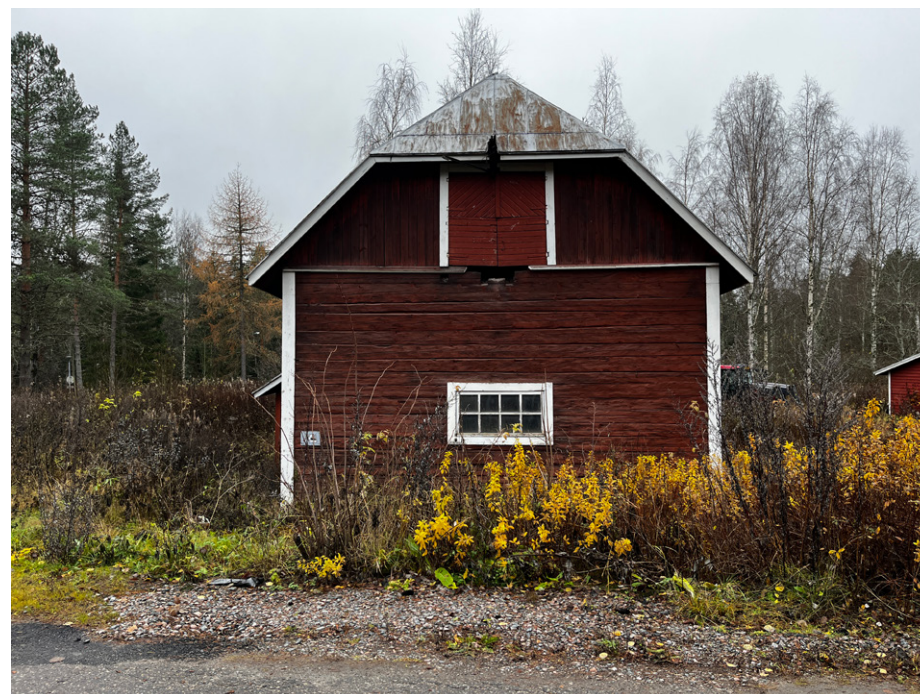
Kuva alla: Käpykouru on kulkenut ullakkotilaan hirsirakenteen yläosassa oleva aukon kautta.
