# TUOMARNIEMEN METSÄKOULU

RAKENNUSHISTORIASELVITYS, ALUE- JA RAKENNUSINVENTOINNIT

Hanna Kangas 2026

TUOMARNIEMEN ALUEINVENTOINTI

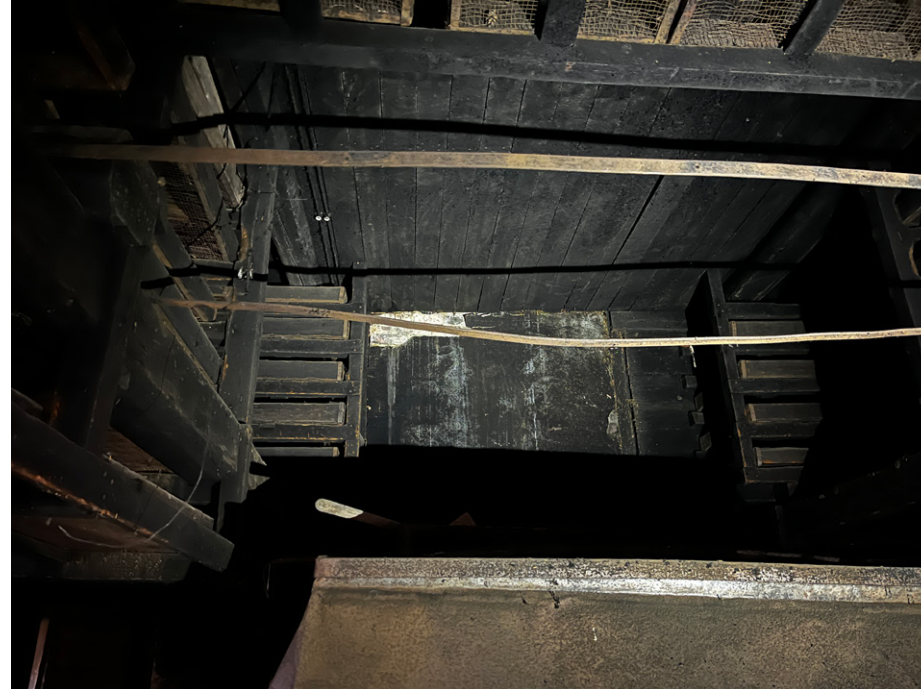
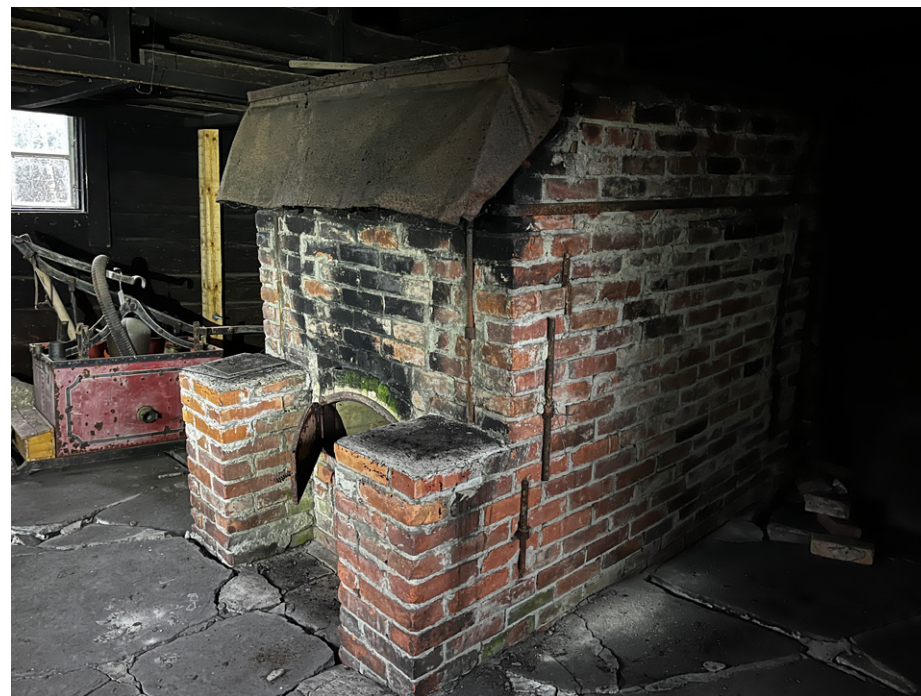
Sisänäkymät karistamohuoneen vieressä sijaitsevasta huoneesta (yllä oikealla) sekä ullakkotilasta (alla oikealla).

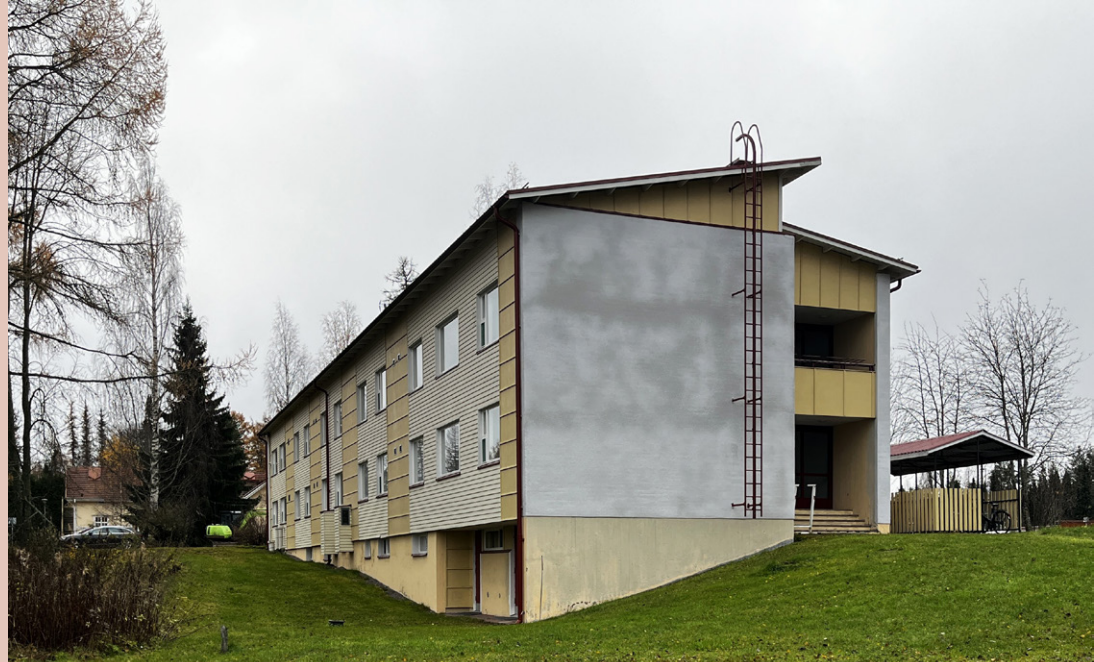
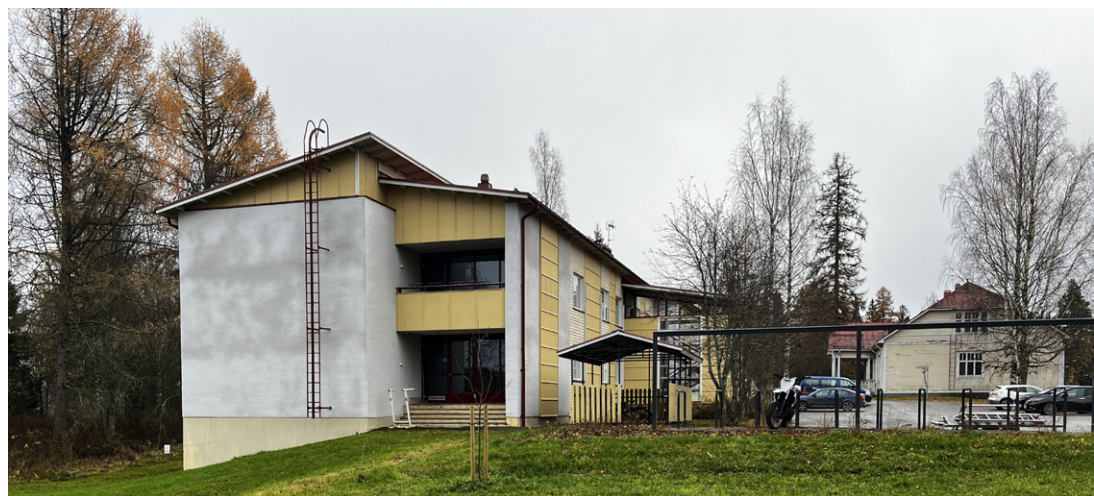
Kuvat yllä: Asuntola kuvattuna pohjoispäädyn suunnalta, Asuinhuoneista avautuu näkymä järven suuntaan koilliseen rakennuksen porrashuoneiden ja sisäänkäyntipihan pysäköintialueineen sekä pyöräkatoksineen sijoituessa rakennuksen vastakkaiselle sivulle lounaaseen.

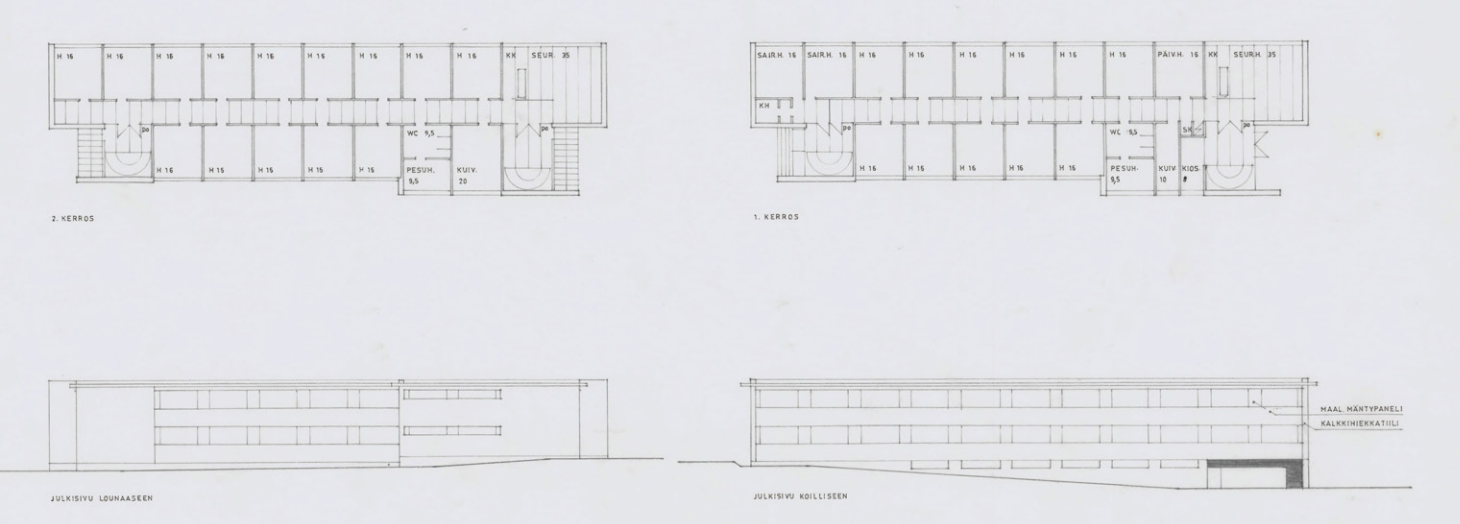
Kuvat yllä: Asuntolarakennuksen luonnospiirustukset vuodelta 1967. Rakennuksen pohjaratkaisut ja julkisivut toteutettiin pitkälti luonnosten mukaisena. KA)

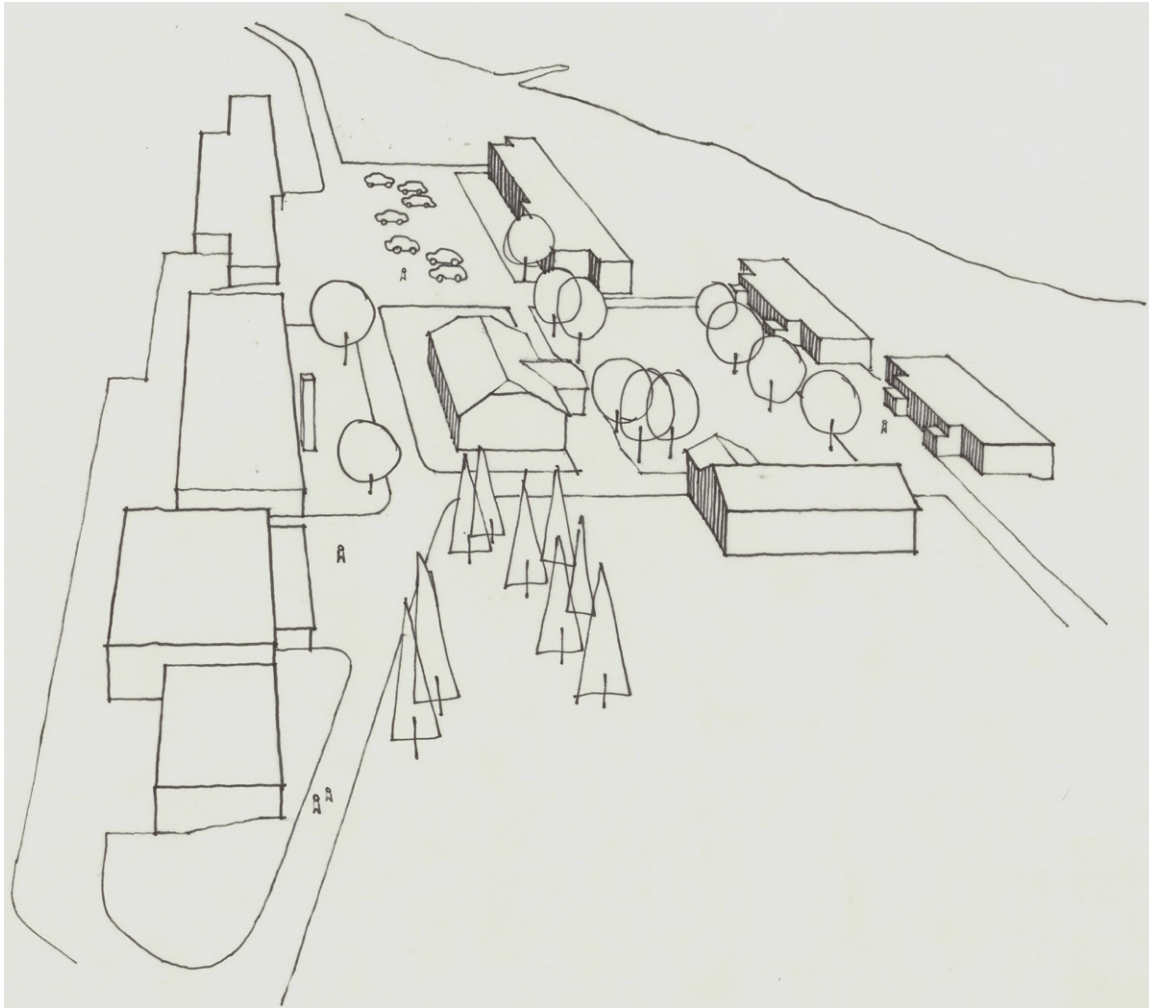
Kuva yllä vasemmalla: Vuonna 1967 laadittu havainnekuva Tuomarniemen uusista asuin- ja koulurakennuksista, jotka toteutettiin 1960-luvun lopussa. Vasemmalla näkyvät koulurakennukset on sittemmin purettu. (KA)

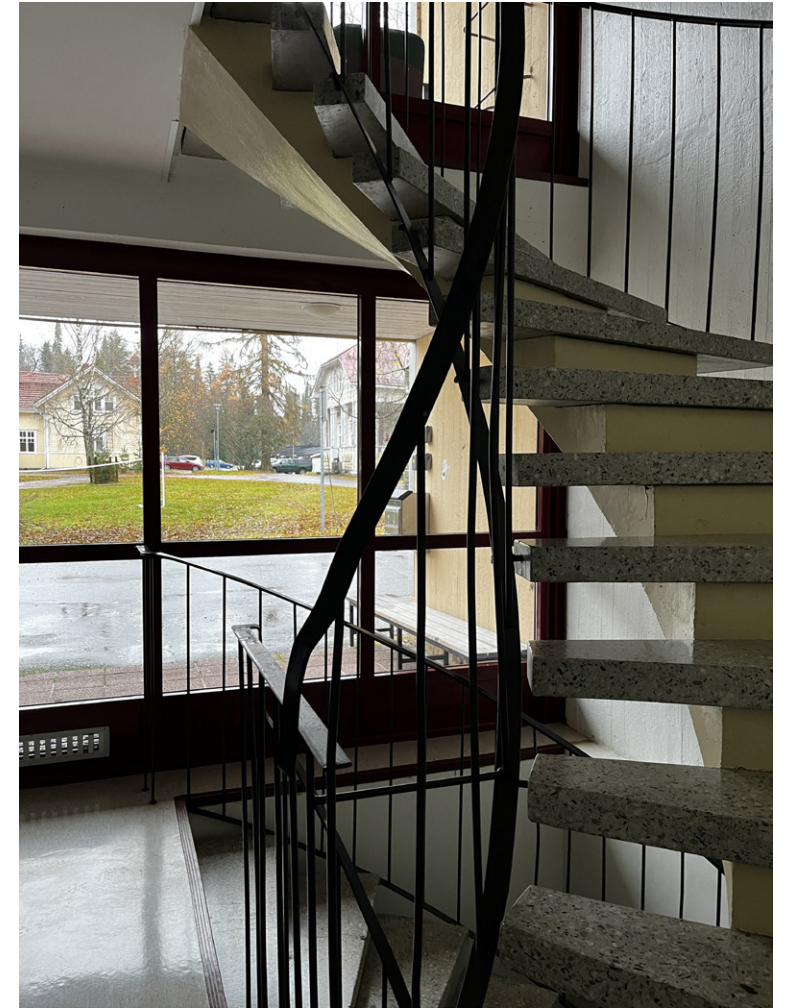
Kuva yllä oikealla: Näkymä alkuperäisenä säilyneestä porrashuoneesta.

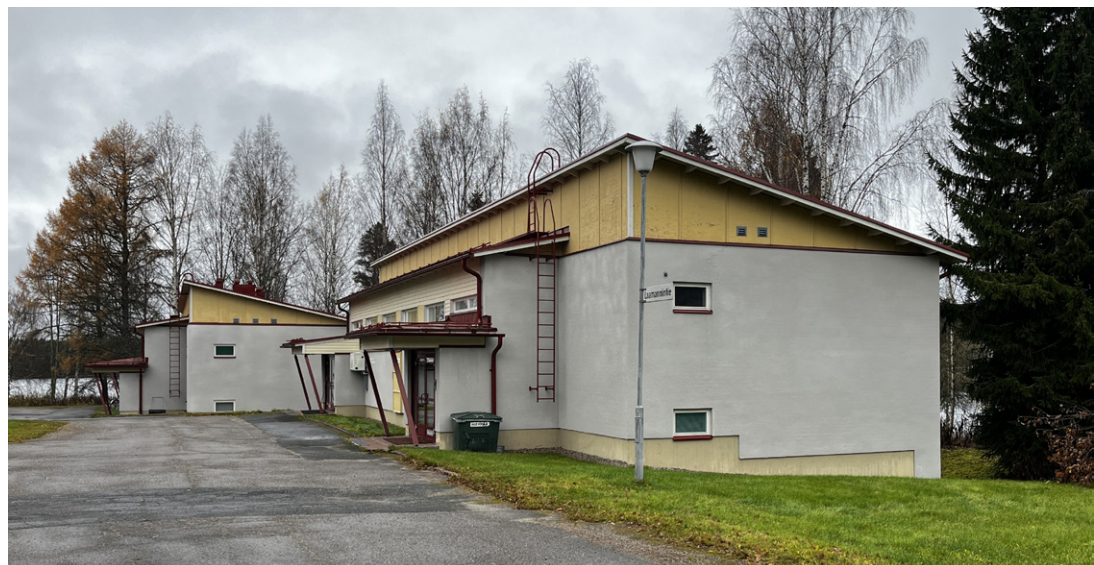
Kuva yllä: Parvekejulkisivu rannan suuntaan

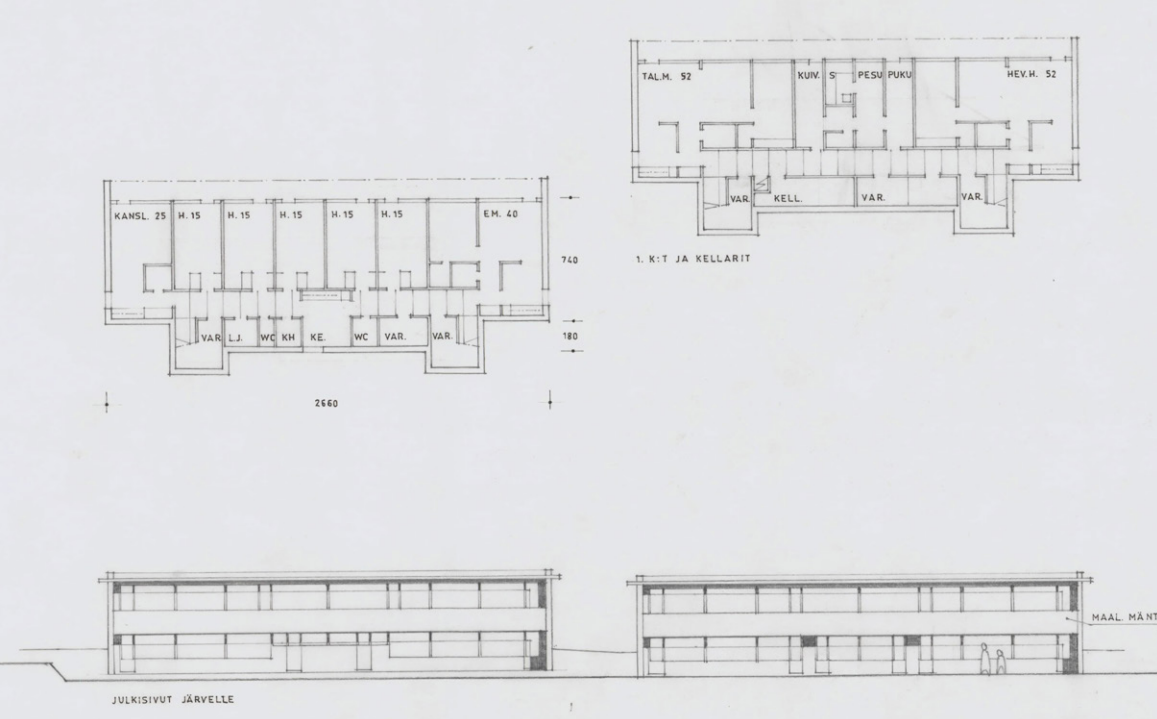
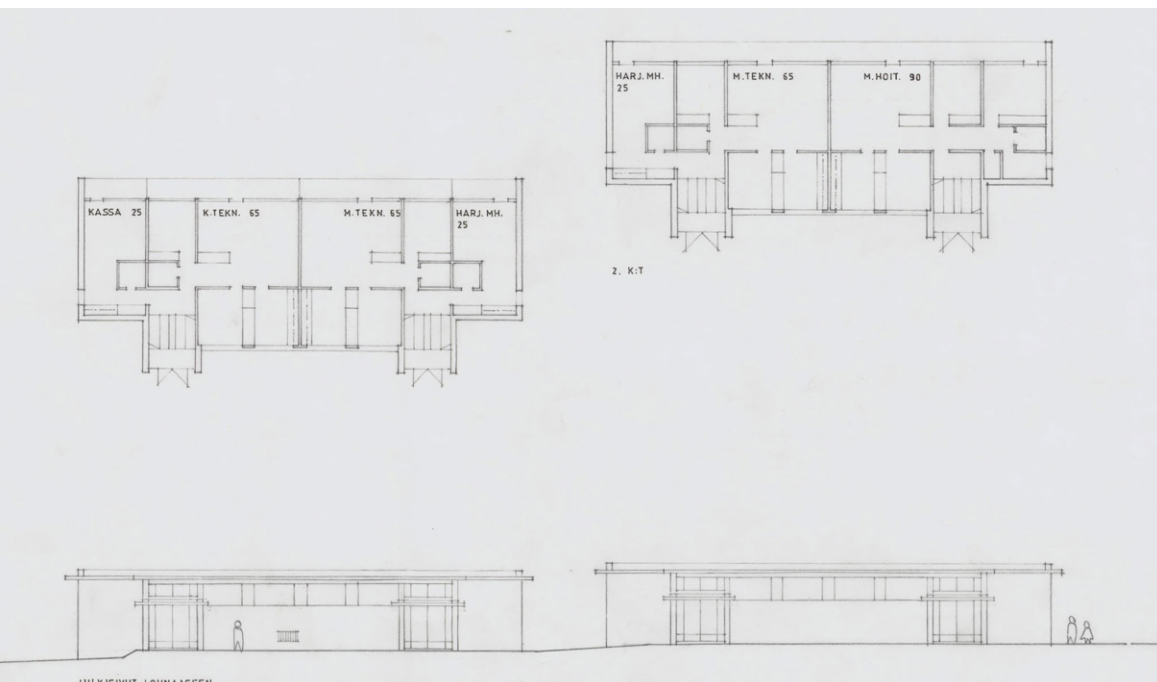
Kuvat vasemmalla: Asuinrakennusten luonnospiirustukset vuodelta 1967. (KA)

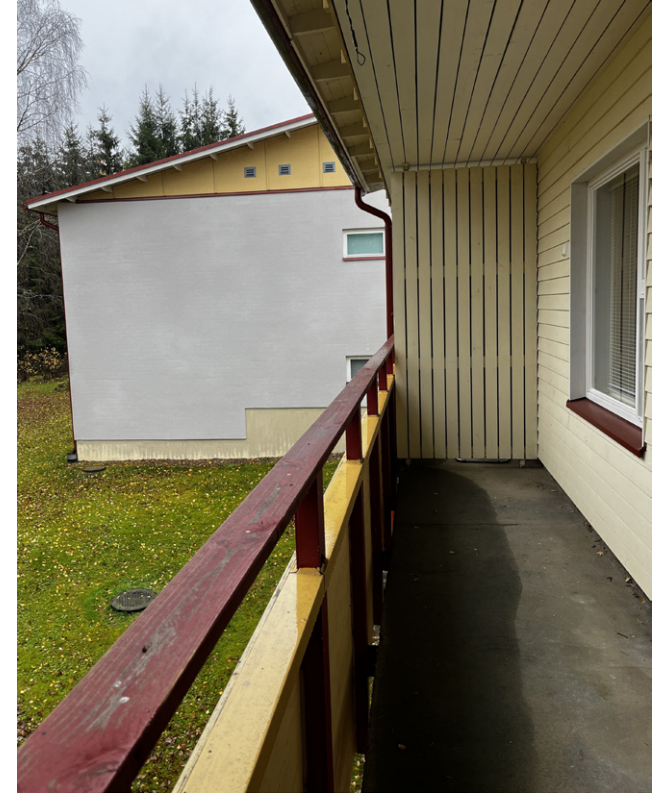
Kuva yllä: Parvekkeet ovat rakennusten toteutusajankohdalle tyypillisiä koko asunnon leveyden mittaisia ja syvyyksiltään kapeita tuuletusparvekkeita.

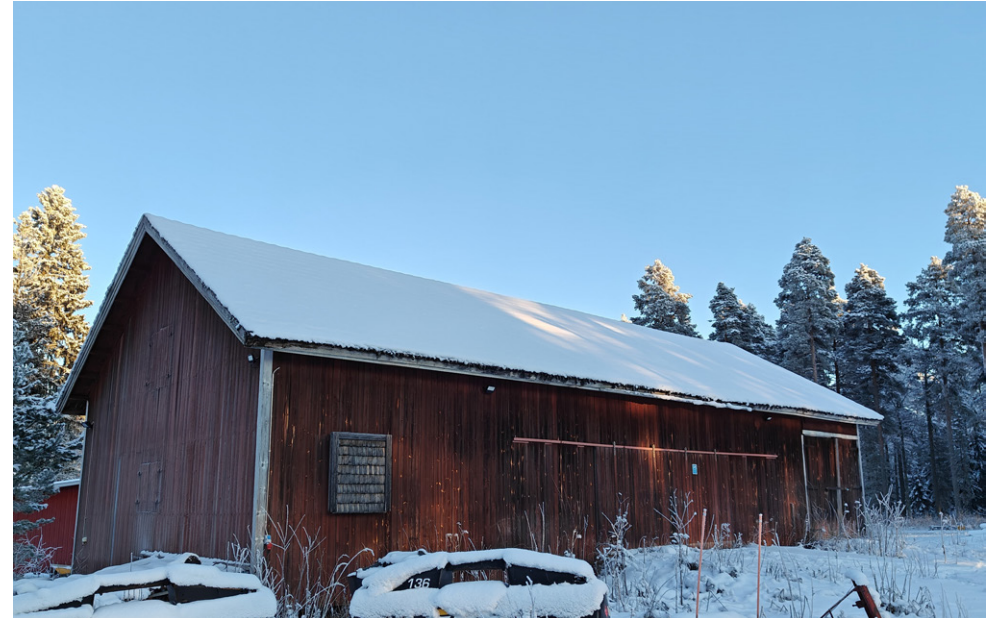
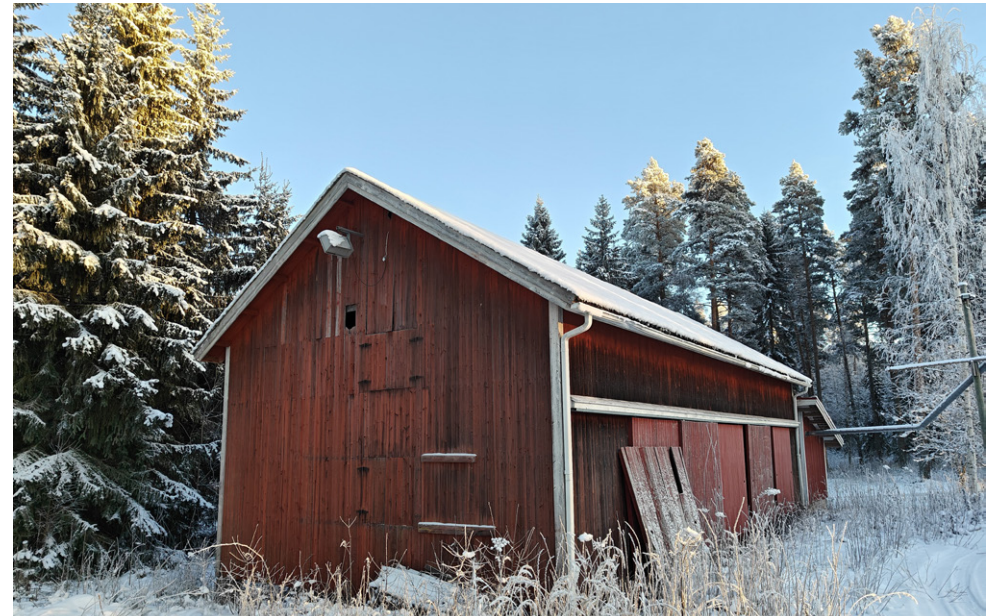
Kuva yllä: 1990-luvulla rakennettu kone- ja lautakatos sijoittuu kuvassa rakennelman takana näkyvän Käpyriihentien varteen.

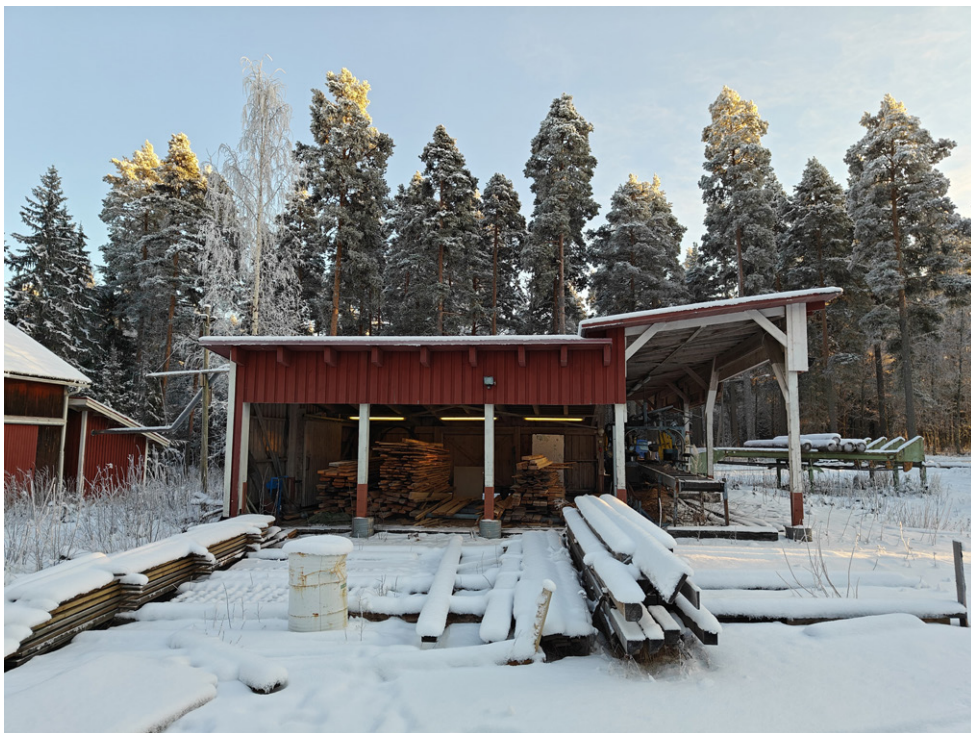
Kuva yllä oikealla: Puurankarakenteinen ja lautaverhoiltu suojakatos on valmistunut vuonna 2024.

Katos sijoittuu huoltoalueen keskelle lämpökeskuksen ja vanhojen käpyvarastojen väliin.

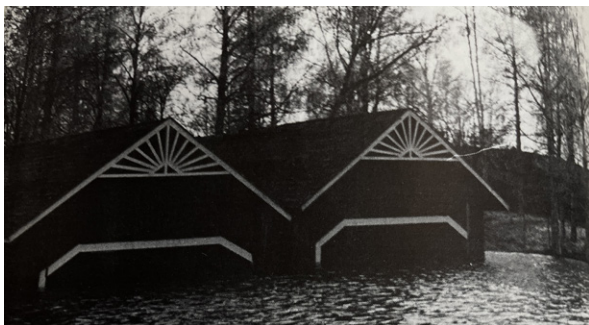
Kuva yllä: Vanhat venevajat kuvattuna kevättulvan aikaan. (Kuva julkaistu "Tuomarniemi 75 vuotta" -julkaisussa 1978, kuvaaja: E. Moilanen)

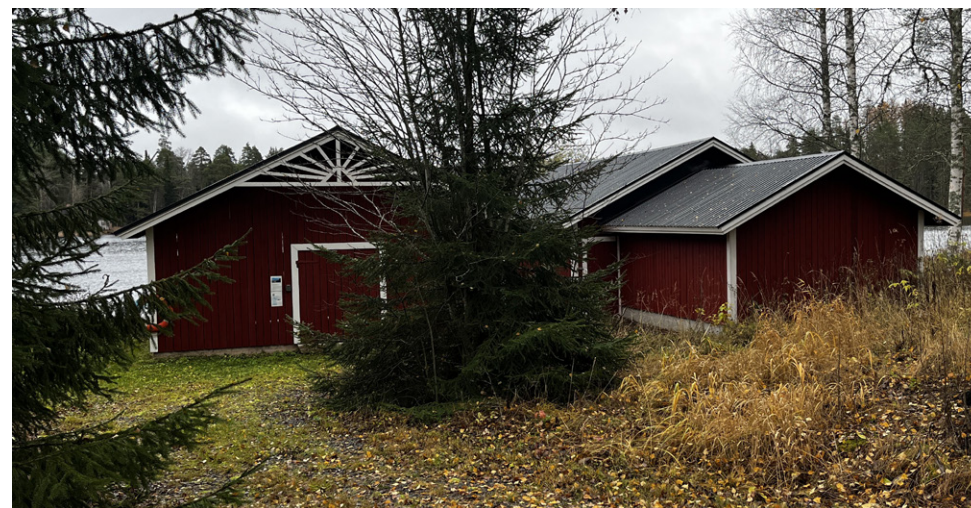
Kuva yllä: Venevajat kuvattuna järven suunnalta. (SEDU, kuvaaja: Antti Virkkunen 2026)

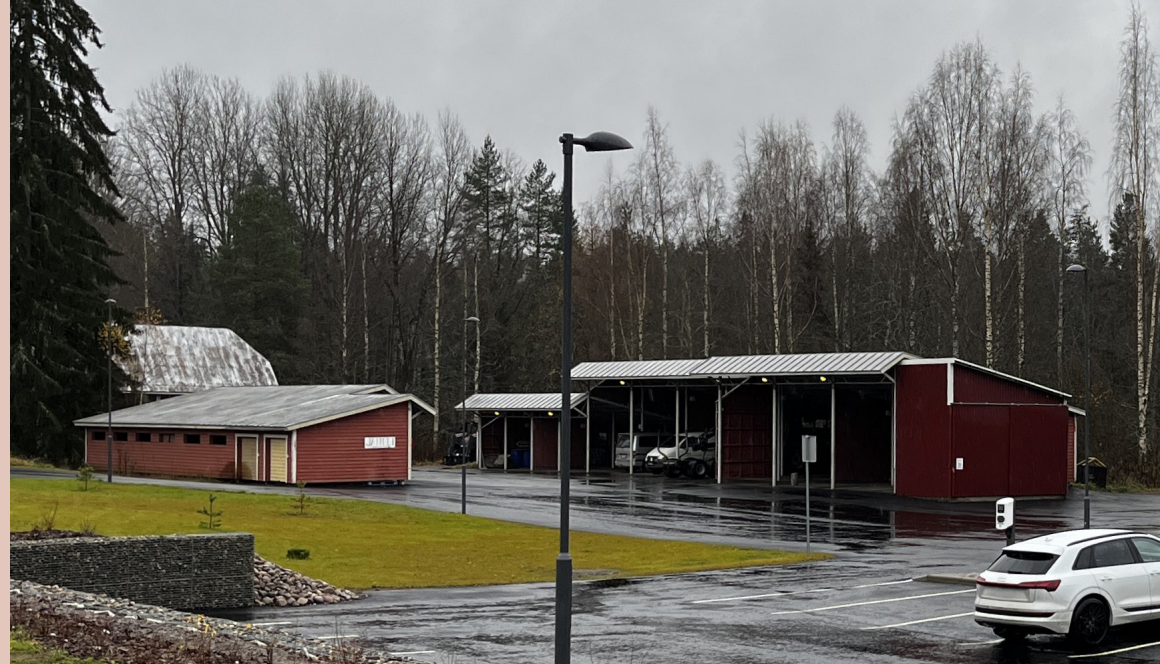
Kuva yllä: Vanhat katokset liittyvät osaksi uutta pysäköintialuetta. Pysäköintialueen ja Tuomarniementien välinen tasoero on viimeistelty kuvan etualalla näkyvin pysäköintialuetta reunustavin kivi- ja muurirakentein. Katosten taustalla näkyy vanha käpykaristamo.

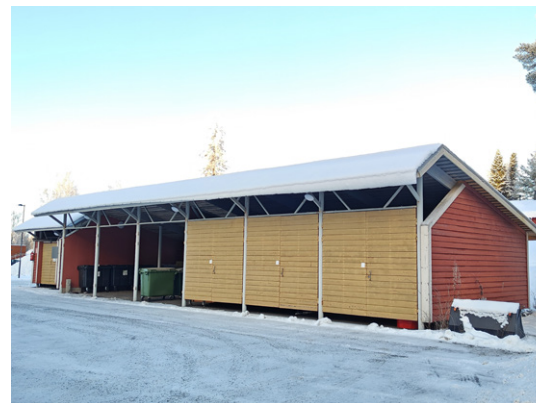
Kuva yllä vasemmalla: Autokatos sijoittuu Tuomarniementien varteen. Katokseen on sijoitettu myös jätteenkeräyspiste sekä hiekoitusvarasto. (SEDU, kuvaaja: Antti Virkkunen 2026)

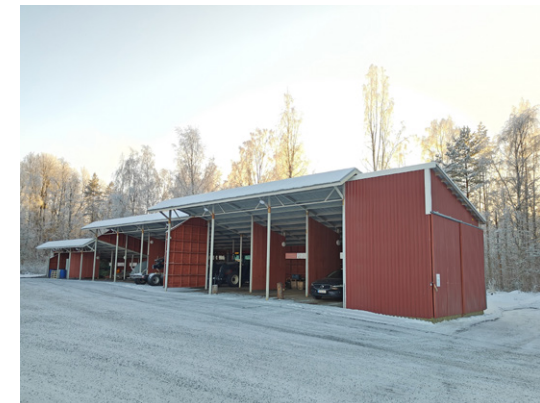
Kuva yllä oikealla: Konekatoksen päätyyn on rakennettu 2000-luvulla profiilipeltipinnoitettu laajennusosa varastokäyttöön. (SEDU, kuvaaja: Antti Virkkunen 2026)

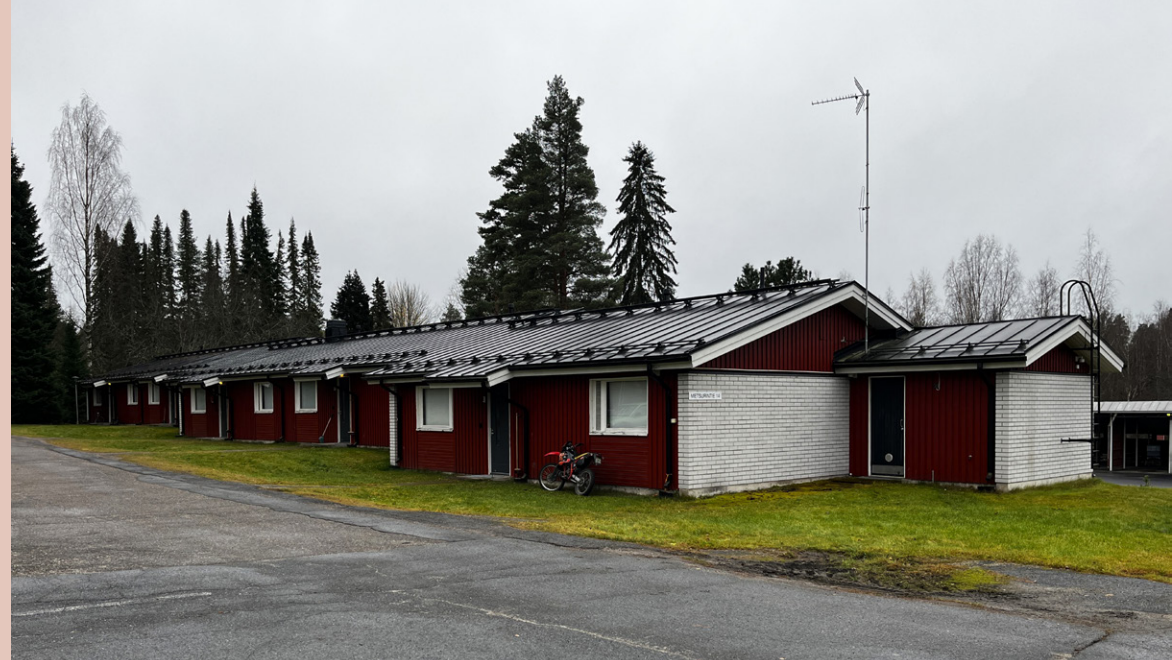
Kuva yllä: Asuntolarakennus sijoittuu näkyvälle paikalle Tuomarniementien varteen. Rakennuksen päätyjulkisivut ja harjakatot muodostavat Tuomarniementien näköakselin pääteaiheen pohjoisen suunnalta tarkasteltuna.

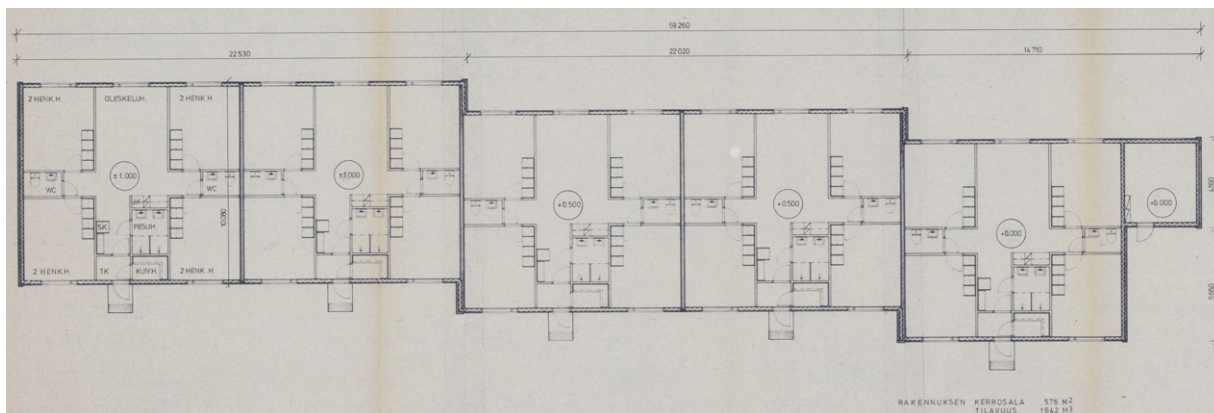
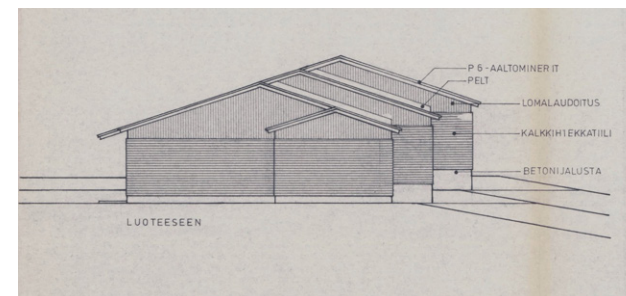
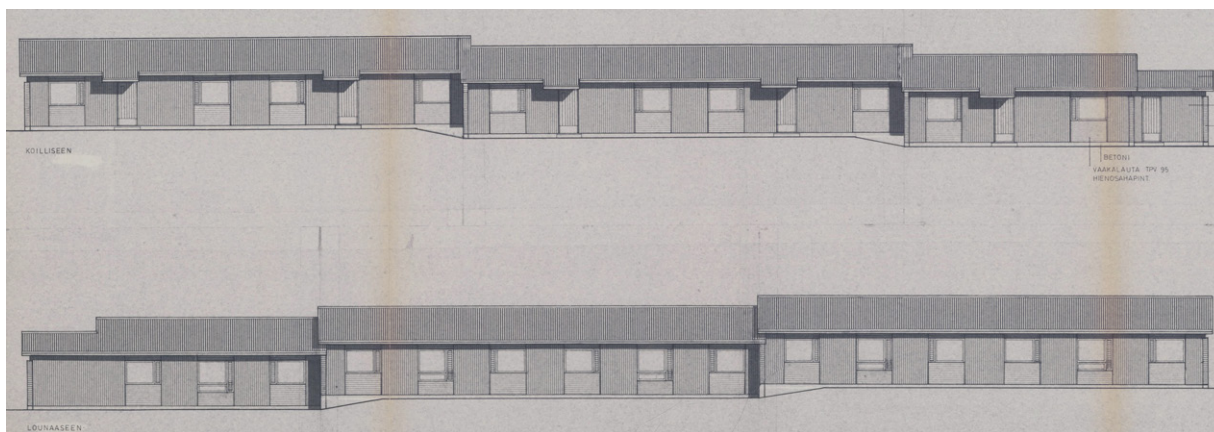
Kuvat yllä: Otteet asuntolarakennuksen pääpiirustuksista pohja- ja julkisivupiirustusten osalta vuodelta 1976. (KA)

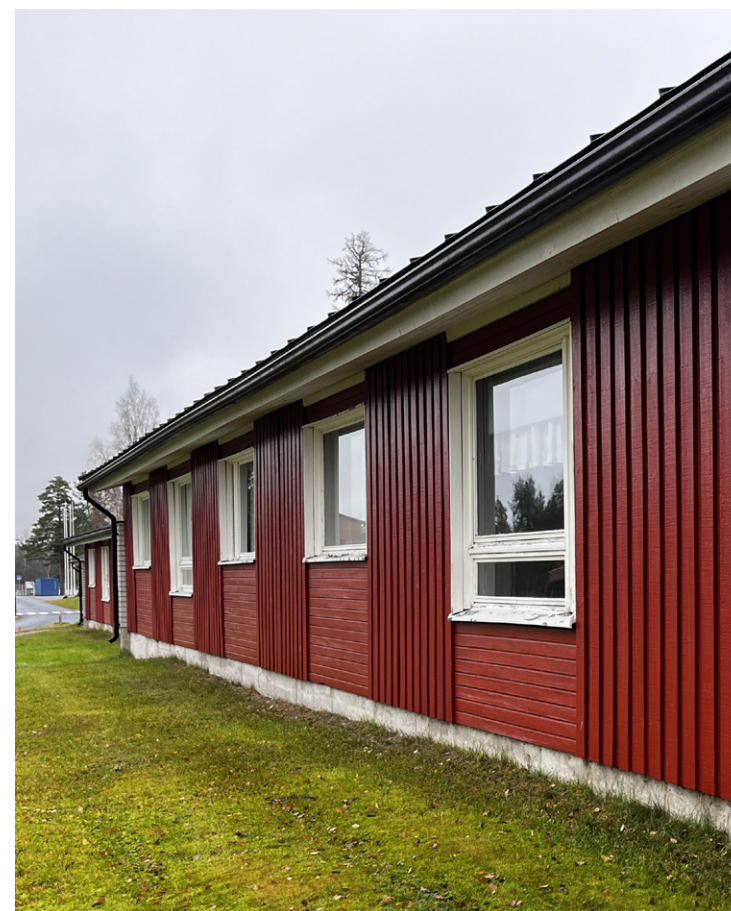
Kuva oikealla: Asuntolarakennuksen pitkät lautaverhoillut julkisivut on jäsennöity ikkunaväleissä lomalaudoituksella ja ikkunoiden alapuolella vaakapaneloinnilla. Rakennuksen julkisivujen alkuperäinen ilme on säilynyt hyvin.

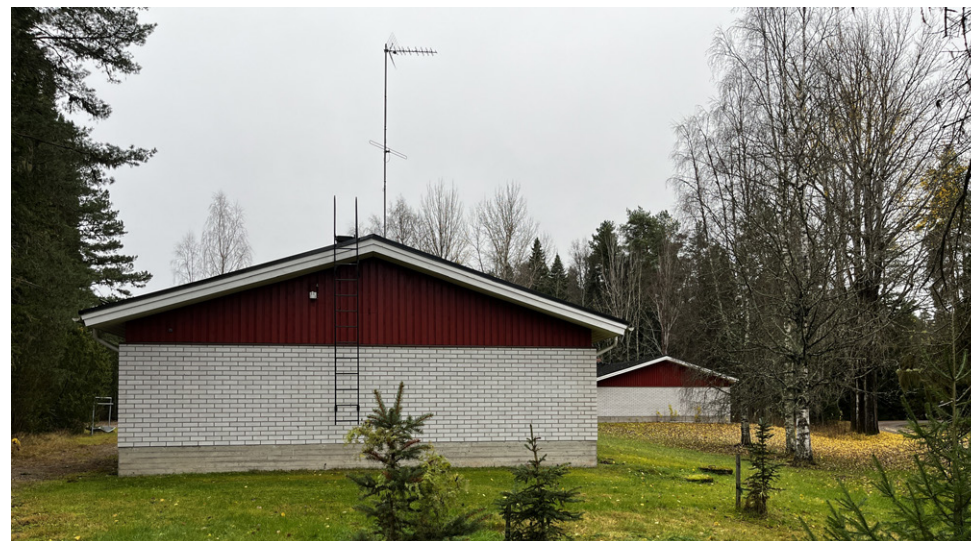
Kuvat yllä: Asuntolarakennukset kuvattuna pihan sisääntuloväylältä. Asuntola A kuvassa etualalla.

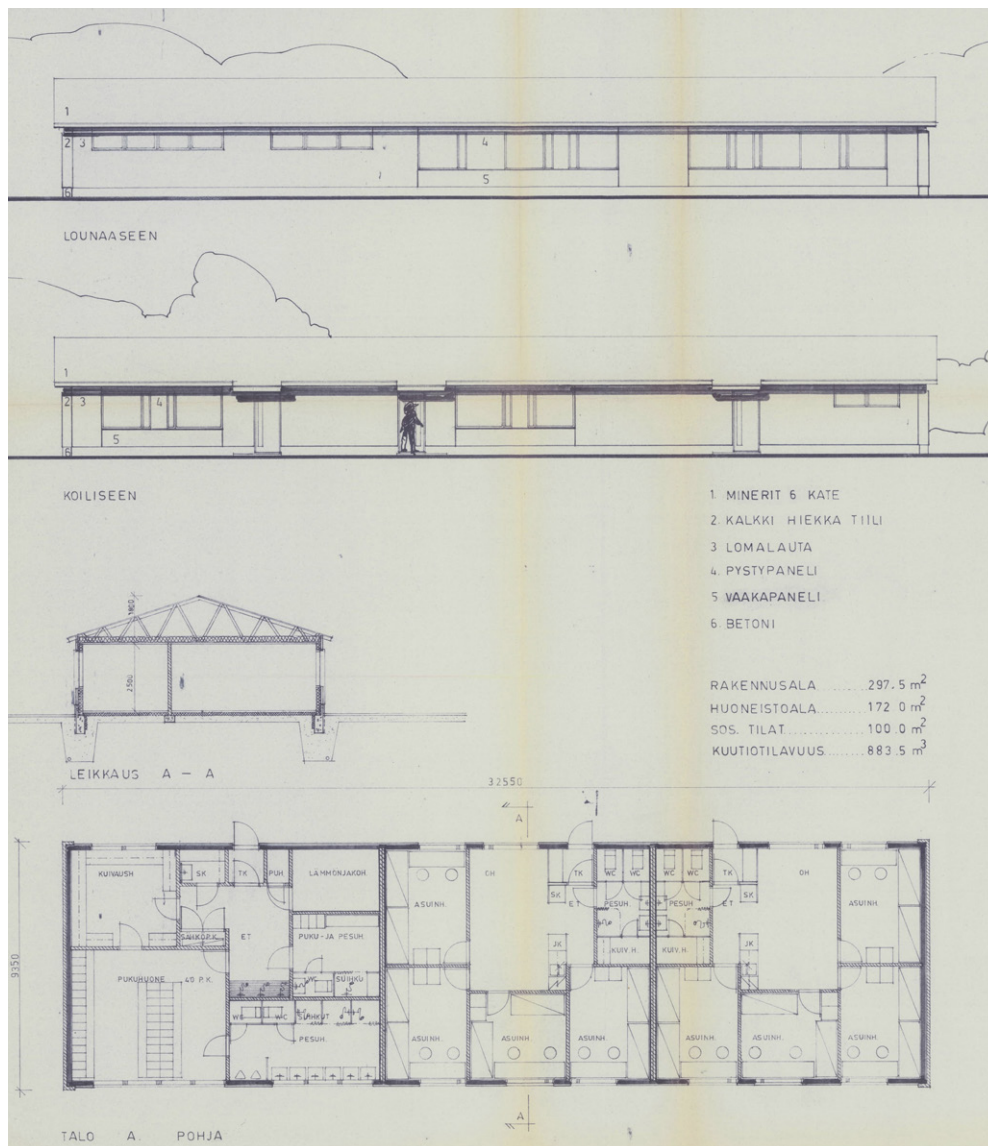
Kuva oikealla: Ote asuntolarakennus A:n pääpiirustuksista pohjapiirustuksen, leikkauksen ja pitkien julkisivujen osalta vuodelta 1978. Rakennukseen sijoittuu kaksi neljän hengen soluasuntoa sekä yleiset opiskelijoiden puku- ja pesutilat. (KA).

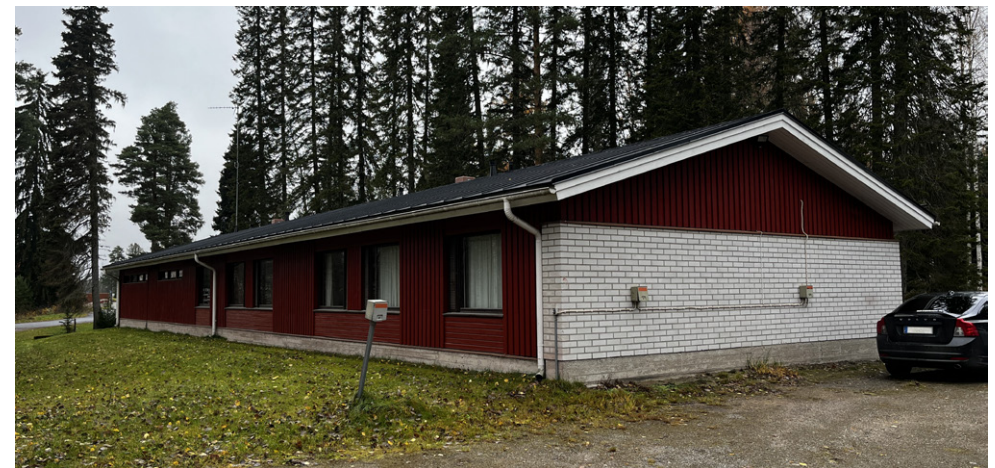
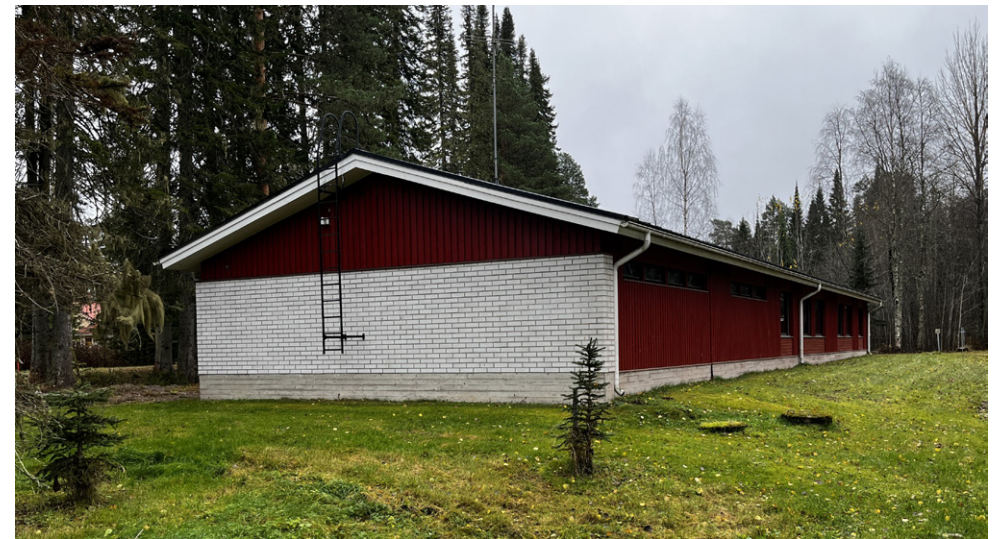
Kuvat yllä: Asuntolarakennus A (030) sijoittuu Metsänvartijantien varteen. Kookas kuusi-aita toimii rakennusten piha-alueen maisemallisena rajaajana ja erottaa rakennukset tiealueesta.

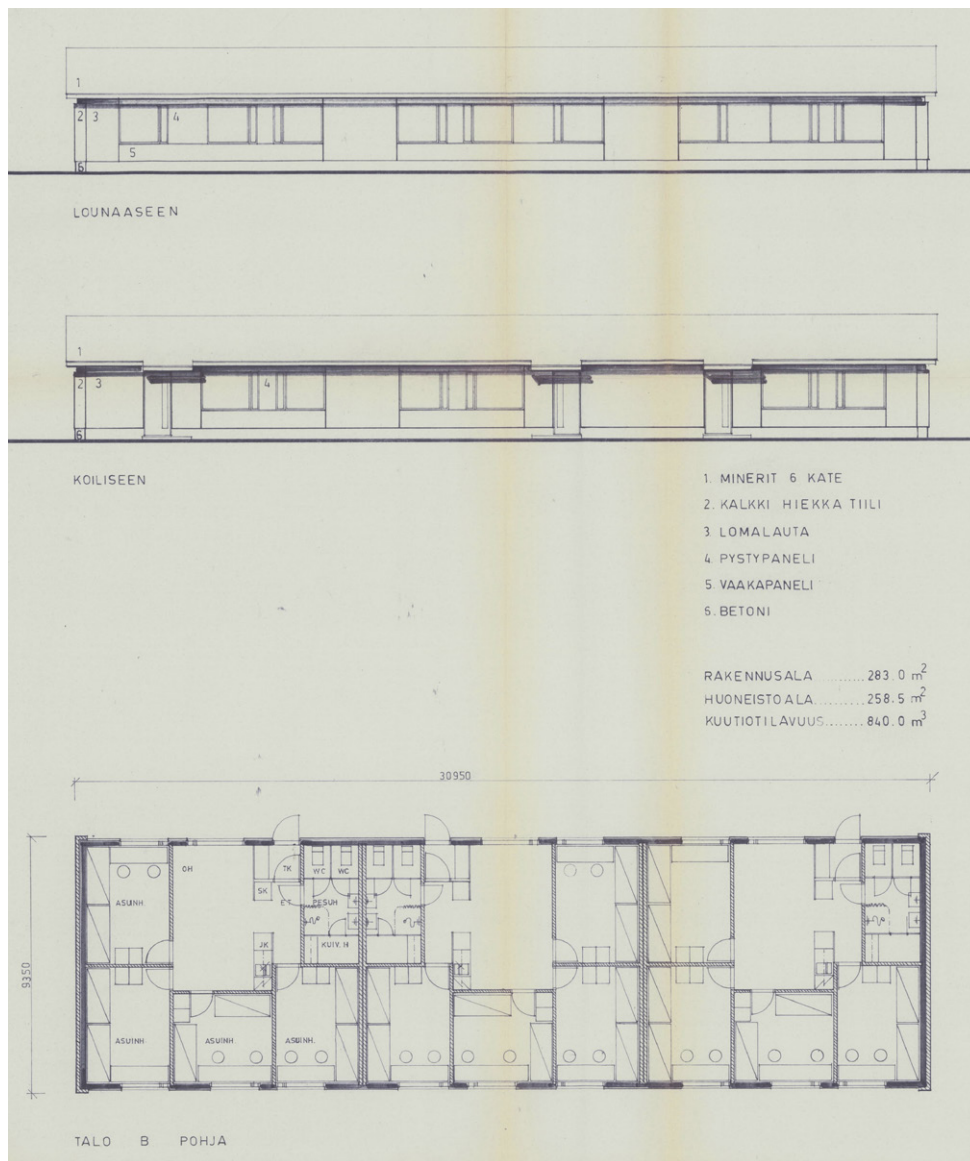
Kuva yllä: Otteet oppilasasuntola B:n pääpiirustuksista vuodelta 1978. Rakennukseen sijoittuu kolme neljän hengen soluasuntoa. (TA)

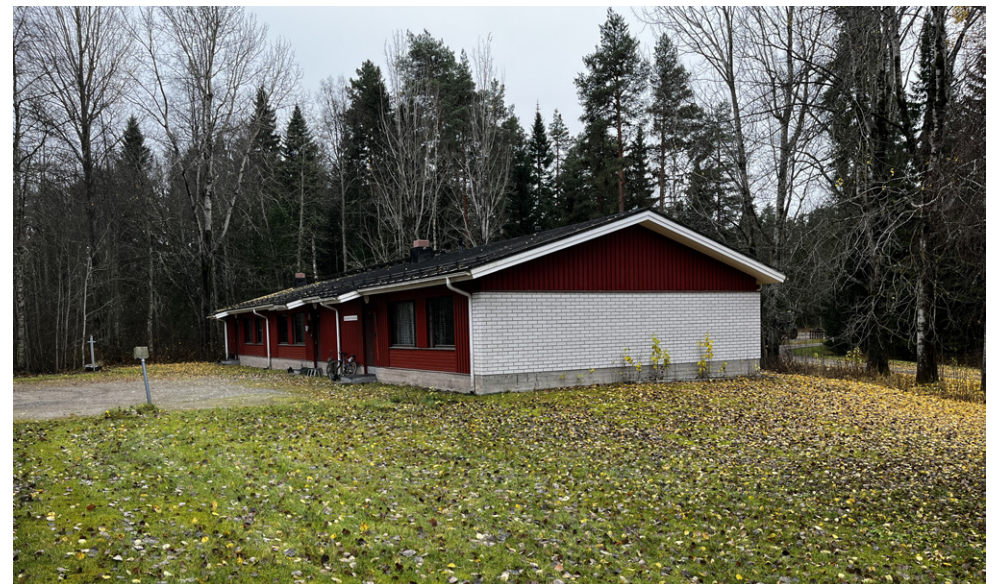
Kuva yllä: Asuntolarakennus B (031).

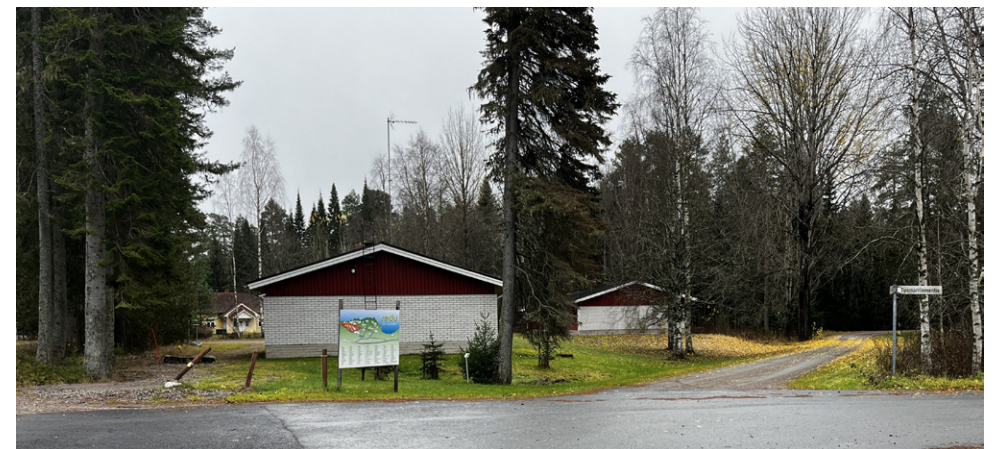
Kuva alla: Asuntolat sijoittuvat Tuomarniementie, kuvassa oikealla näkyvän Käpyriihentien sekä vasemmalle kuusiaidan taakse jäävän Metsänhoitajantien risteysalueelle. Taustalla näkyy palaneen opettajan virkatalon paikalle rakennettu asuinrakennus.

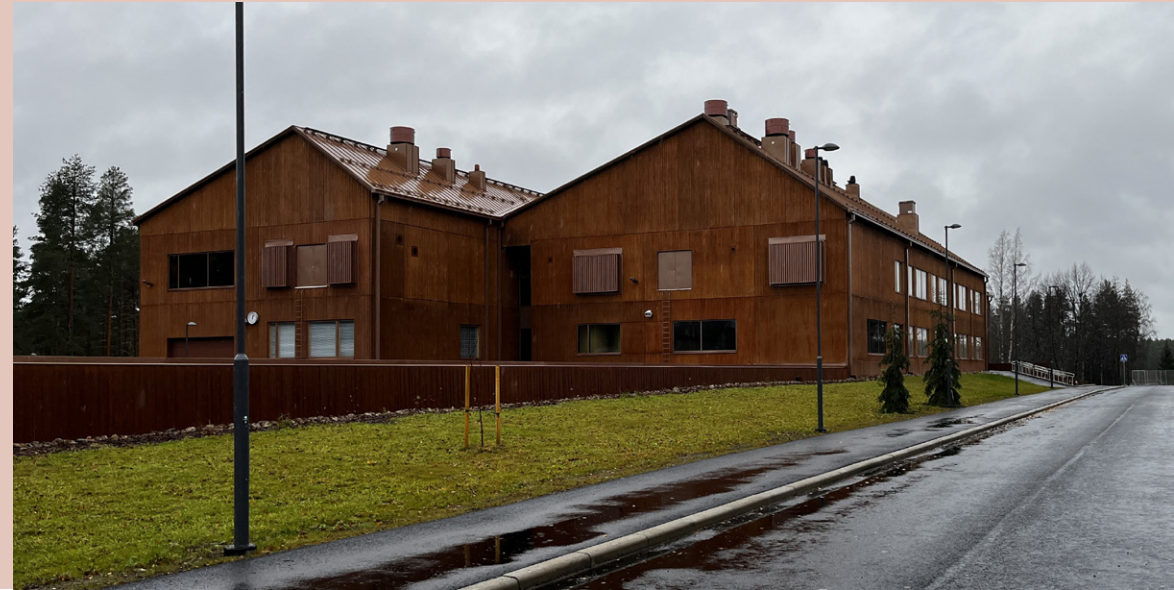
Kuva yllä: Kampusrakennus sijoittuu Tuomarniemen pohjoisosaan Tuomarniementien varrelle. Rakennuksen eteläpäätyyn vanhojen purettujen versta- ja hallirakennusten alueelle sijoittuu uusi pysäköintialue, joka on rajattu muurirakentein tien suuntaan.

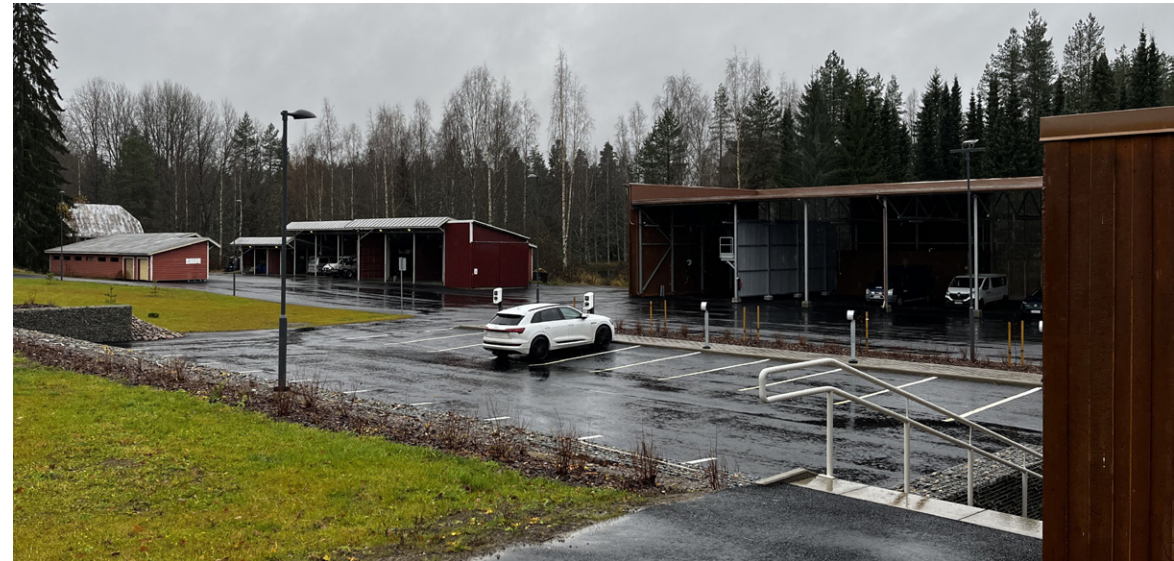
Kuva alla: Pysäköintialuetta lännessä rajaa uusi ajoneuvokatos, jonka jatkeeksi sijoittuvat alueen vanhat katosrakenteet. Idässä aluerajaus on viimeistelty kivikoripengermin.
