## MOKSUNNIEMEN ASEMAKAAVAN LIIKENTEELLISET TARKASTELUT ÄHTÄRI

Projekti Moksunniemen huoltoliikennetarkastelut  
 Projekti nro 1510044138-003  
 Vastaanottaja Ähtärin kaupunki  
 Asiakirjatyyppi Asemakaavan selvitys  
 Versio  
 Päivämäärä 03.06.2020  
 Laatiija Hannakaisu Turunen  
 Tarkastaja Mikko Uljas  
 Hyväksyjä Ähtärin kaupunki  
 Kuvaus Liikenneselvitys

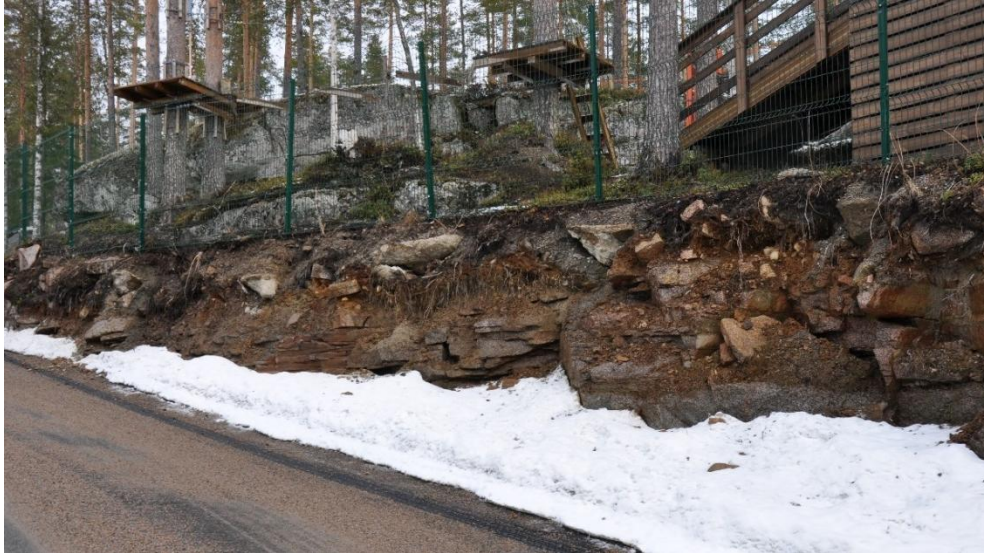
Kuva 4. Maaston leikkaaminen Ähtärihallin takana kulkevalla huoltotiellä vaatii tukimuurin rakentamisen.

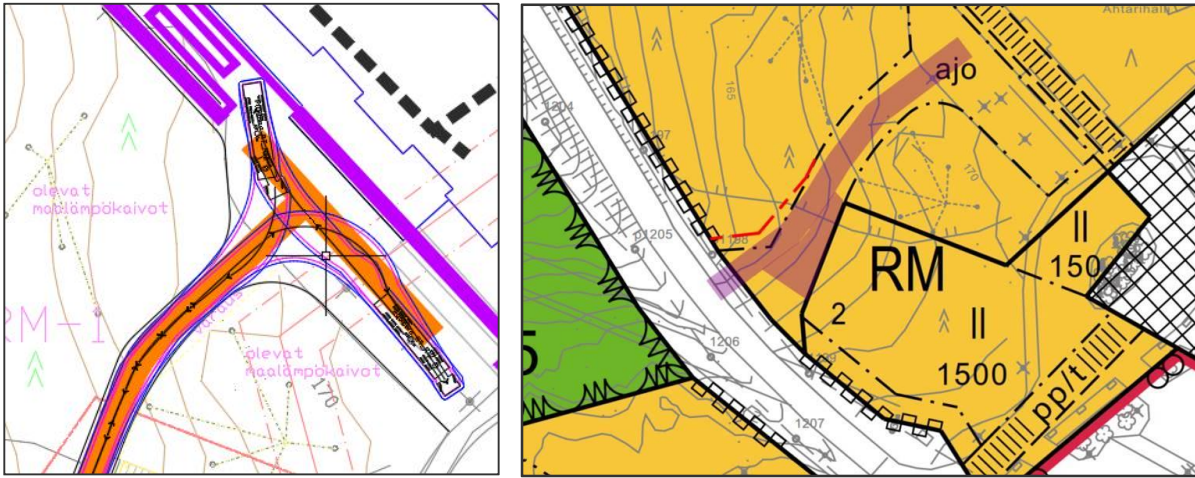
Kuva 10. Bamburekan kääntyminen Pandatalon huoltopihalla (vasen kuva) ja huoltotien linjauksen tarkennus uimahallin kohdalla (oikeanpuoleinen kuva).

Kaupunki on päättänyt suunnittelemaan uimahallin vaihtoehdon 1 mukaiselle sijaintipaikalle Pandatalon ja Karhunkierroksen välille. Uimahallin takaa tutkittiin huoltoreitti uimahallille ja Pandatalolle. Huoltoreitti linjataan Karhunkierrokselta maalämpökaivojen välistä Pandatalon huoltopihalle. Kuvassa 10 on esitetty bamburekan kääntyminen huoltopihalla. Liittymän kohta tulee Karhunkierroksella jyrkempään kohtaan kuin liitteen 3 linjauksessa ja on haasteellisempi isoille ajoneuvoille. Myös itse huoltoreitti on jyrkkä. Kuvassa 11 on esitetty huoltoreitin pituusleikkaus. Karhunkierrokselta joudutaan ensin laskemaan hiukan alas, jotta saavutetaan uimahallin huoltotasangin ja sen jälkeen nousemaan ylös Pandatalon huoltopihalle. Liittyminen helpottuu ja huoltotien tasaus paranee, kun liittymää siirretään 5-10 m alemmas, samalla huoltotien ja uimahallin väliin jää pieni tila uimahallin huoltopihaksi, jolloin siihen pysähtynyt auto ei tuki Pandatalon huoltoyhteyttä (kuvan 10 oikean puoleinen kuva).
