Asiakirjatyyppi  
Hulevesiselvitys

Päivämäärä  
28.5.2020

## MOKSUNNIEMEN ASEMAKAAVAMUU- TOS JA -LAAJENNUS, K 705, 712-713 JA 770 HULEVESISELVITYS

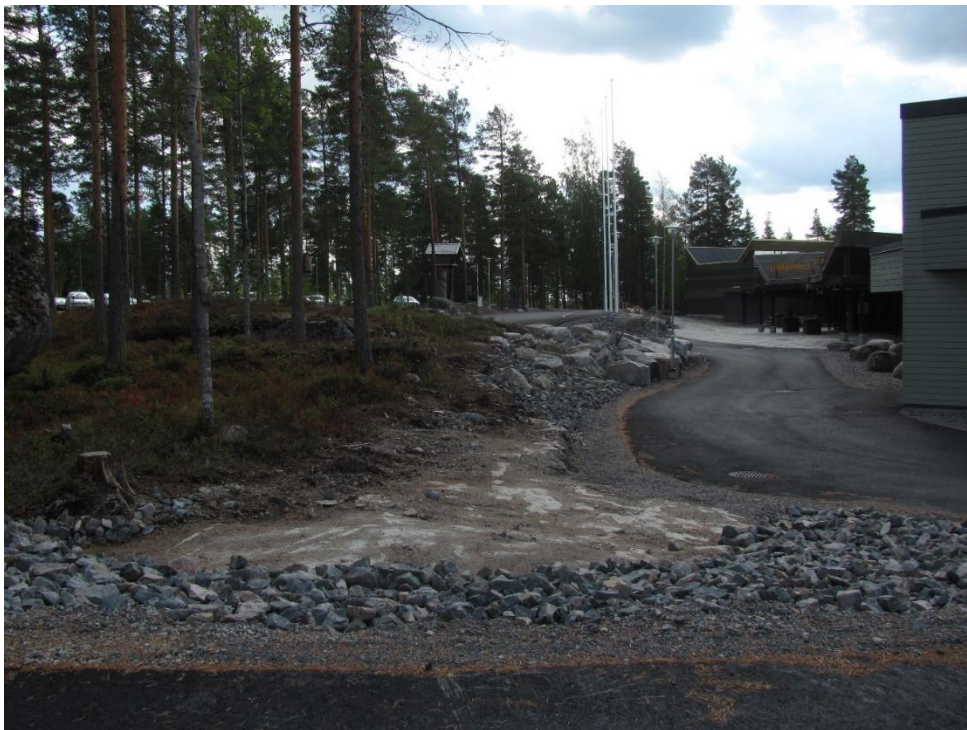
Kuva 3. Alueen maankäyttöä ja hulevesikaivoja keilahallin edustalla (Kuva: Ville Yli-Teevahainen)

Alla on valokuvia (kuvat 3 ja 4) alueen maankäytöstä nykytilanteessa. Maankäyttö koostuu rakennuksista, asfaltoiduista katu- ja pysäköintialueista, sekä luonnontilaisesta metsäpohjasta, joiden kautta hulevesiä imeytyy (kasvukerrokseen ja jonkin verran maaperään) ja haihtuu. Maastonmuodot ovat paikoin mäkisiä, joka vähentää imeytymistä. Kasvillisuus on kuitenkin paksusti, joten hulevedet hidastuvat ja merkittävä osa päälystetyiltä pinnoilta muodostuvista hulevesistä imeytyvät maaperän kasvillisuuskerrokseen ja kasvien käyttöön.

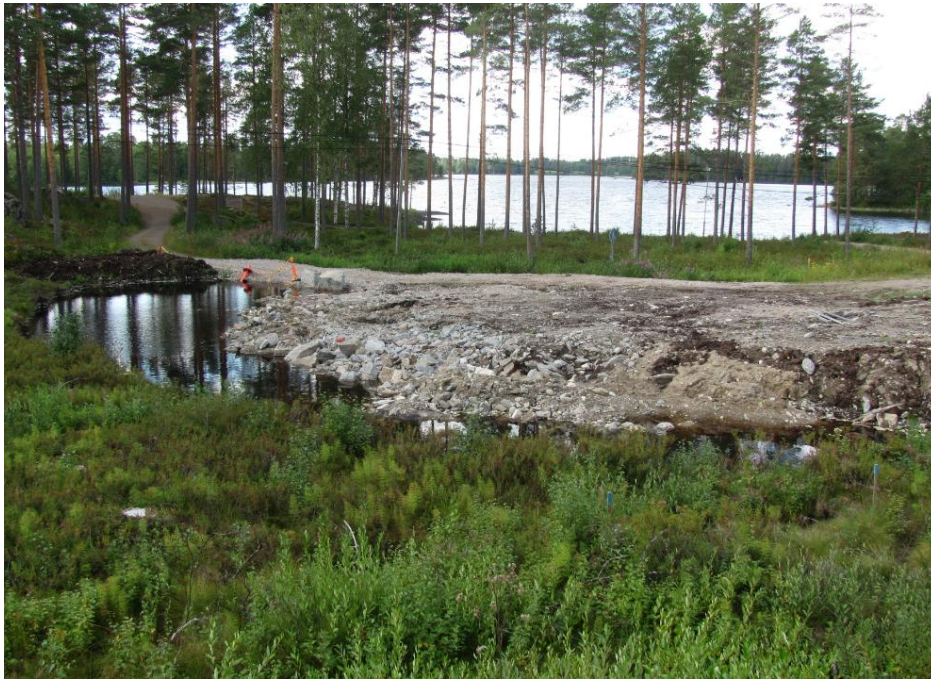
Kuva 10. Nykyinen lammikko kaavan LP-alueella Lainekujan vieressä (Kuva: Ville Yli-Teevahainen)

Kaava-alueen pohjoisosassa mäen juurella on alue, johon hulevesiä nykytilanteessa kerääntyy (kuva 10 ja 11). Vesien kerääntymisen syynä on luultavimmin nykyisen hiekkatien alittavan rummun korkeussijainti, eli vedet eivät pääse virtaamaan esteittä järveen. Toisaalta nykyinen lammikko mahdollistaa kiintoaineen laskeutumista hulevesistä ennen niiden päätymistä järveen. Alue tulee muuttumaan kaavamutoksen toteutuessa ja sitä käsitellään lisää kappaleessa 3.
